**Ministério do Desenvolvimento Regional – MDR**  
**Companhia de Desenvolvimento dos Vales do São Francisco e do Parnaíba**

## **ESPECIFICAÇÕES TÉCNICAS**

## 1 OBJETIVO

O presente laudo técnico tem como finalidade executar uma inspeção preliminar na barragem de Cova da Mandioca, localizada na cidade de Urandi-BA. O documento visa analisar através de ensaios técnicos a integridade da estrutura, sua qualidade e principalmente gerar parâmetros para analisar as condições de uso e vida útil do objeto de estudo. Através de ensaios tecnológicos não destrutivos, este trabalho é regido pelas normas ABNT NBR 6118:2014, ABNT NBR 8802:2019, norma nacional de inspeção do IBAPE, ABNT NBR 15424:2016, ABNT NBR 7584:2012, ABNT NBR 16292:2014, e pacometria estrutural.

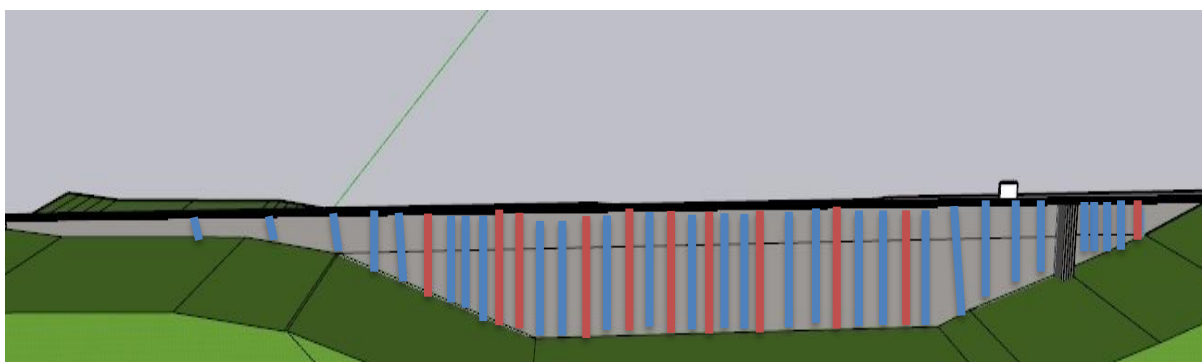
Figura 7 – Mapa de fendas e trincas identificadas no maciço.

- Fissura – abertura até 0,5 mm. Atinge a pintura, massa corrida e azulejo e sua gravidade é menor.
- Trinca – de 0,5mm a 1,5 mm. Um pouco mais perigosa que as fissuras, sendo mais profunda e acentuada.
- Rachadura – 1,51 mm a 5,0 mm. Mais complexa, requer uma manutenção mais especializada. Neste caso, ocorre a ruptura do elemento, causando a divisão do sólido em duas partes com abertura grande, pronunciada, profunda e acentuada.
- Fenda – de 5,0mm a 10,00 mm. Grande abertura com ruptura do elemento e divisão do sólido em duas partes.
- Brecha – acima de 10,00 mm

Durante a inspeção, foi constatado 11 brechas e o restante entre trincas, fendas e rachaduras, fendas ao longo da barragem. Segue vídeo de uma das brechas encontradas na barragem

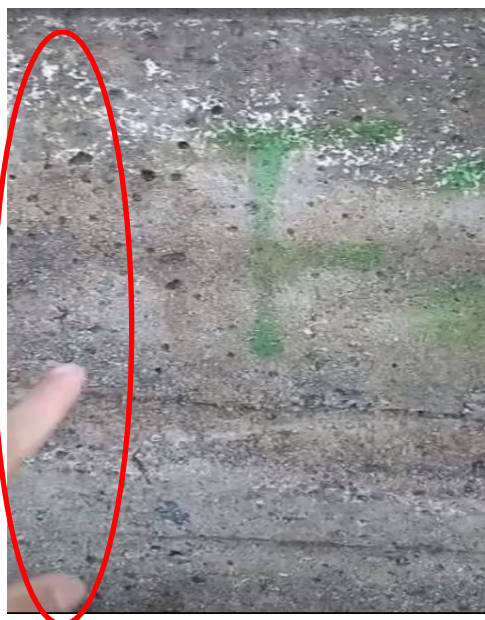
23° Brecha em contato direto com água largura acima de 10,00 mm.

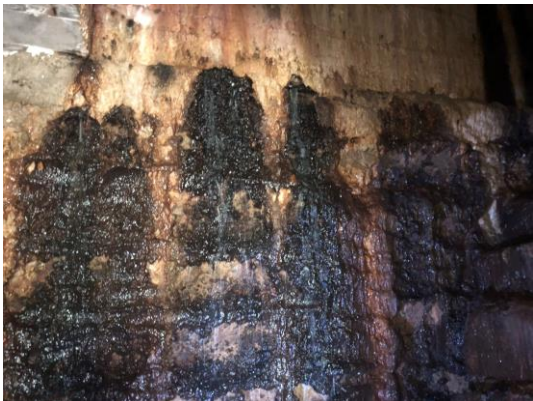
Figura 15 – Patologias geradas pela falta de intervenção

<p>Vazamentos logo em frente ao acesso à galeria de drenagem, lixiviação do concreto.e eflorescência</p> <p>LIXIVIAÇÃO: é quando a água transporta e dilui carregando hidróxido de cálcio, ou <math>\text{Ca}(\text{OH})_2</math>. para fora da superfície de concreto</p>
<b>FOTO B</b>

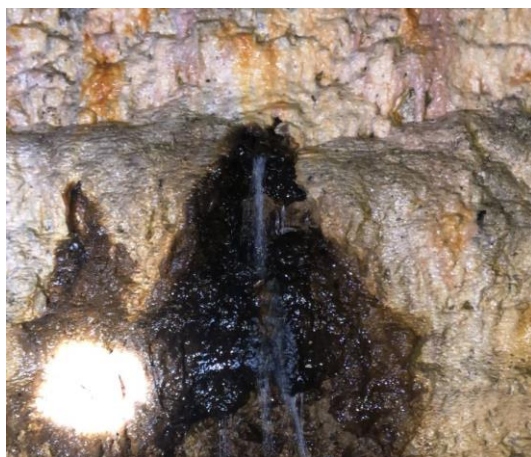
Vazamentos a 13m a esquerda do acesso à galeria de drenagem, LIXIVIAÇÃO: é quando a água transporta e dilui carregando hidróxido de cálcio, ou  $\text{Ca}(\text{OH})_2$ . para fora da superfície de concreto

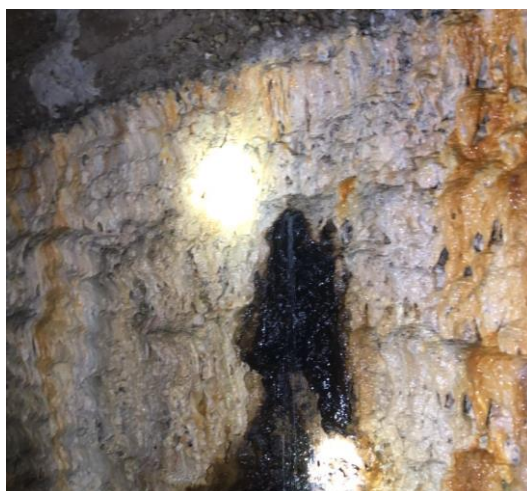
### FOTO D

Vazamentos a 15m a esquerda do acesso à galeria de drenagem, bolor as manchas brancas são o hidroxido de calcio, "concreto perdendo "resistência", formação de estalactites.

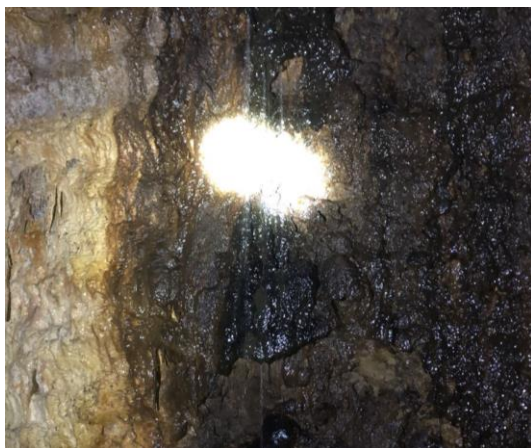
Vazamentos a 40m a esquerda do acesso à galeria de drenagem, bolor as manchas brancas são o hidróxido de cálcio, "concreto perdendo "resistência", formação de estalactites.

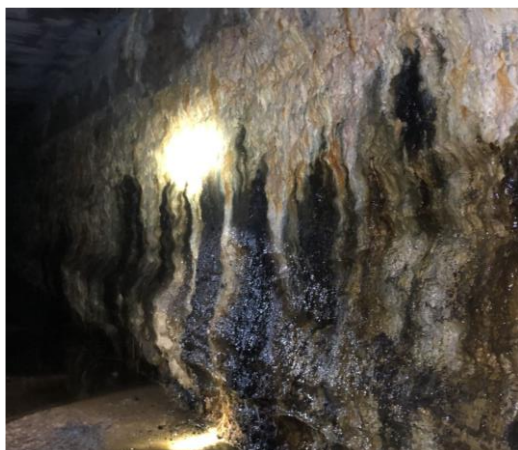
### FOTO F

13 vazamentos contabilizados ao decorrer de aproximadamente 15m, bolor as manchas brancas são o hidróxido de cálcio, "concreto perdendo "resistência", formação de estalactites.

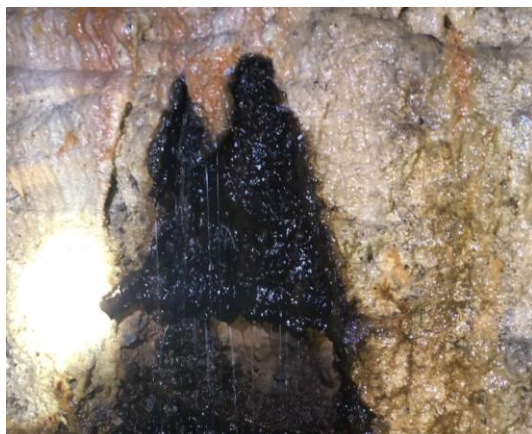
**FOTO G**

Vazamentos próximos a escadaria a esquerda bolor as manchas brancas são o hidróxido de cálcio, "concreto perdendo resistência".

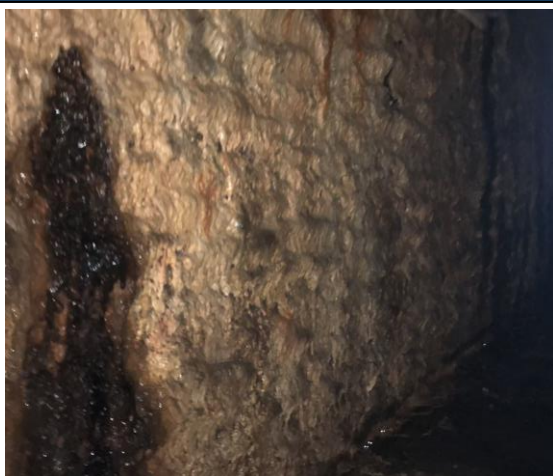
**FOTO H**

Vazamentos próximos a escadaria a esquerda, bolor as manchas brancas são o hidróxido de cálcio, "concreto perdendo resistência".

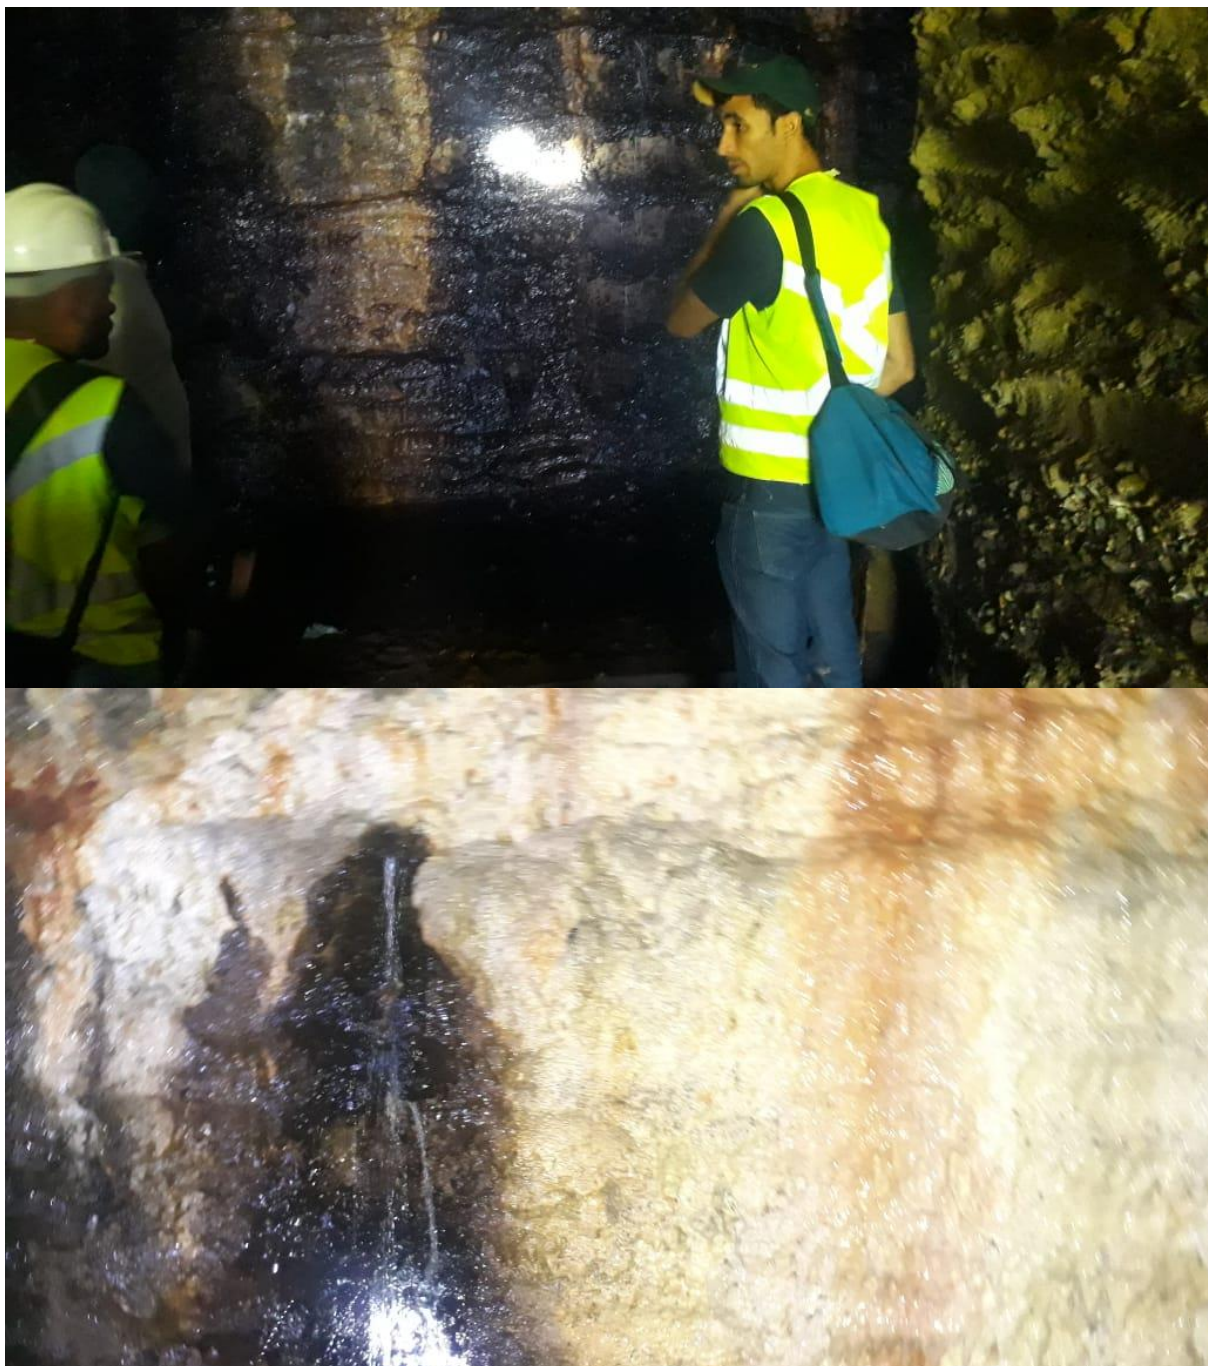
Figura 16 - Anomalias e falhas encontradas entre o acesso e a drenagem

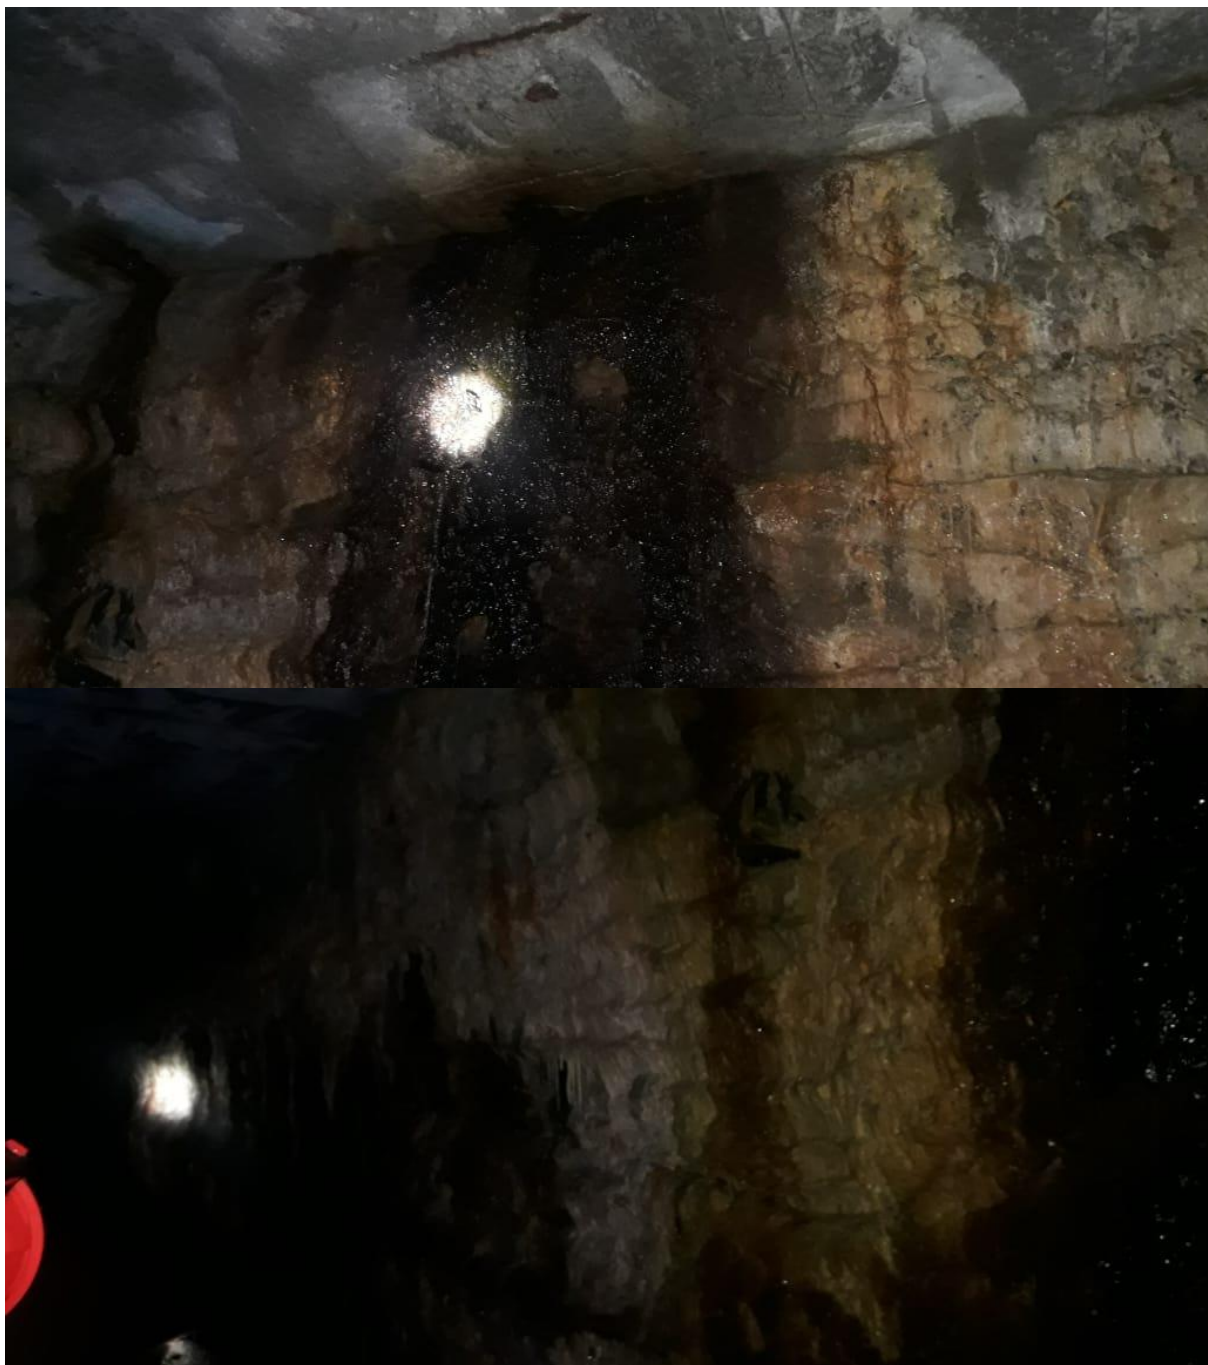
Figura 17 – Vazamentos e patologias - estrutura coberta de eflorescência

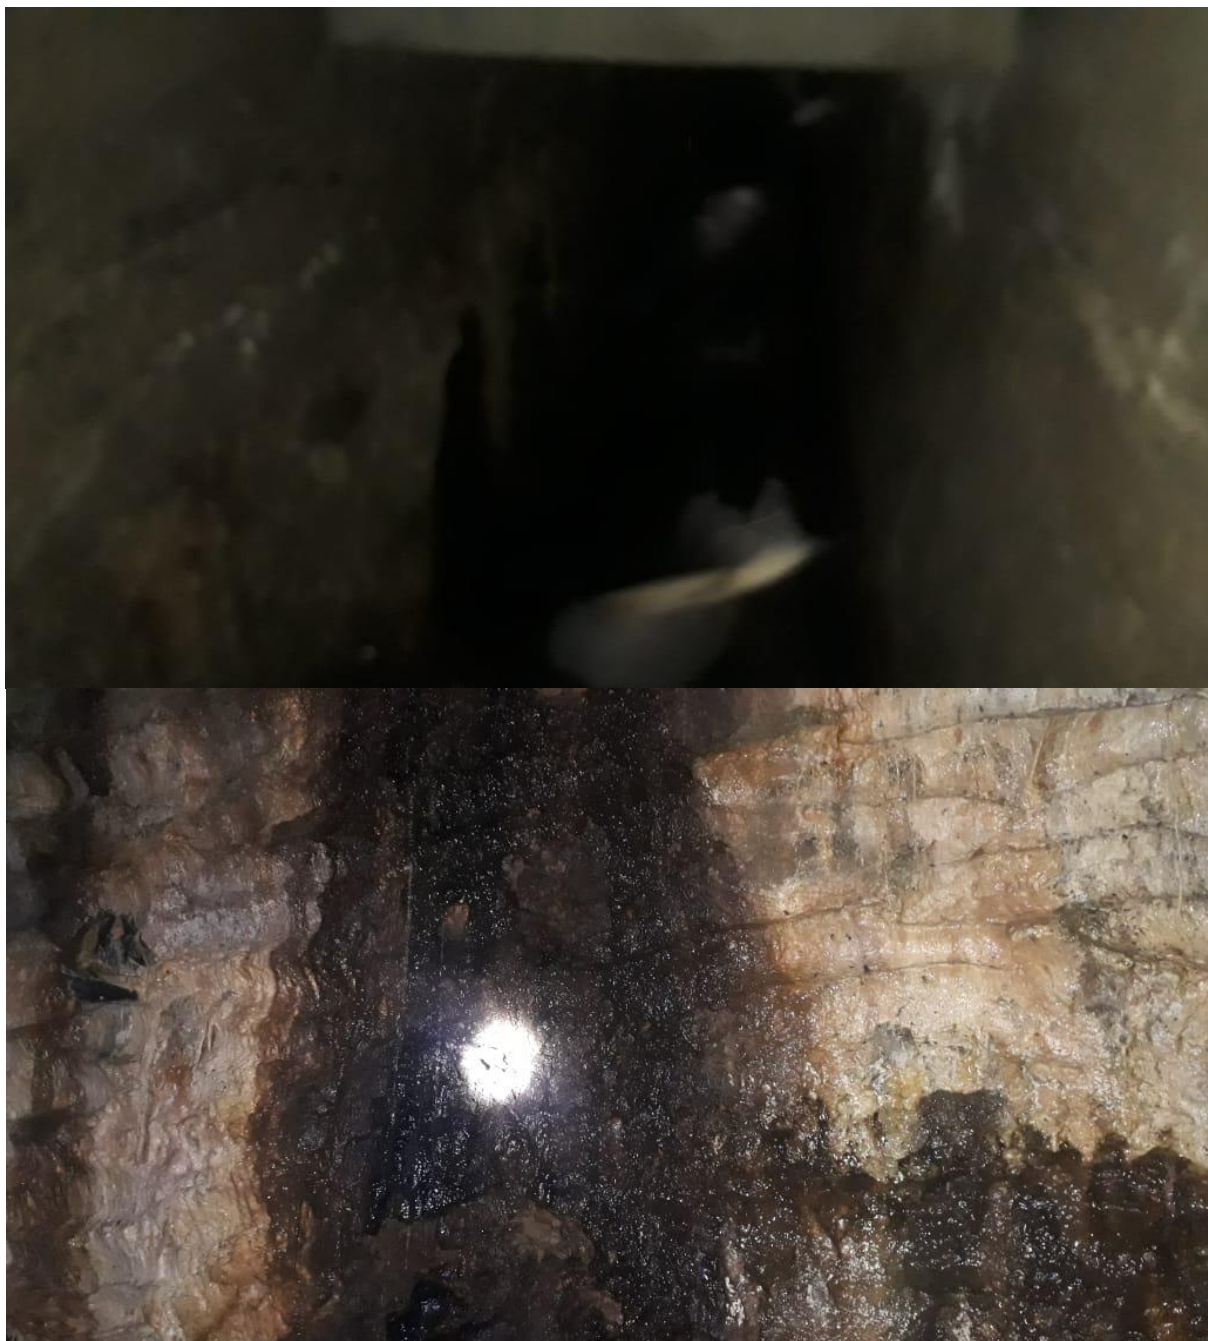
Figura 18 – Galeria de drenagem insalubre e vazamentos

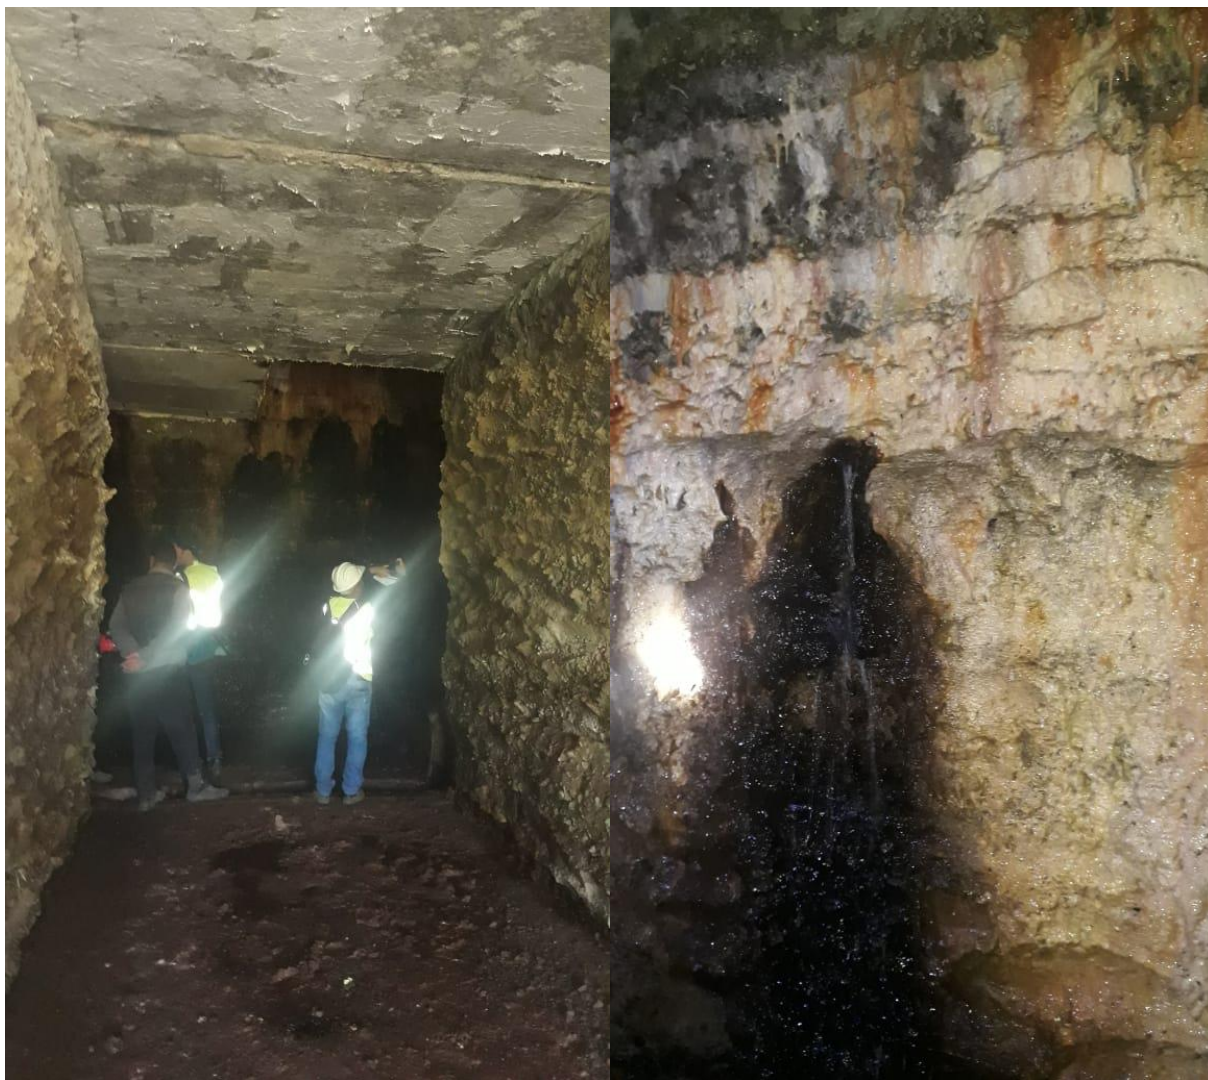
Figura 19 – Diafragmas coberto de eflorescência e vazamentos

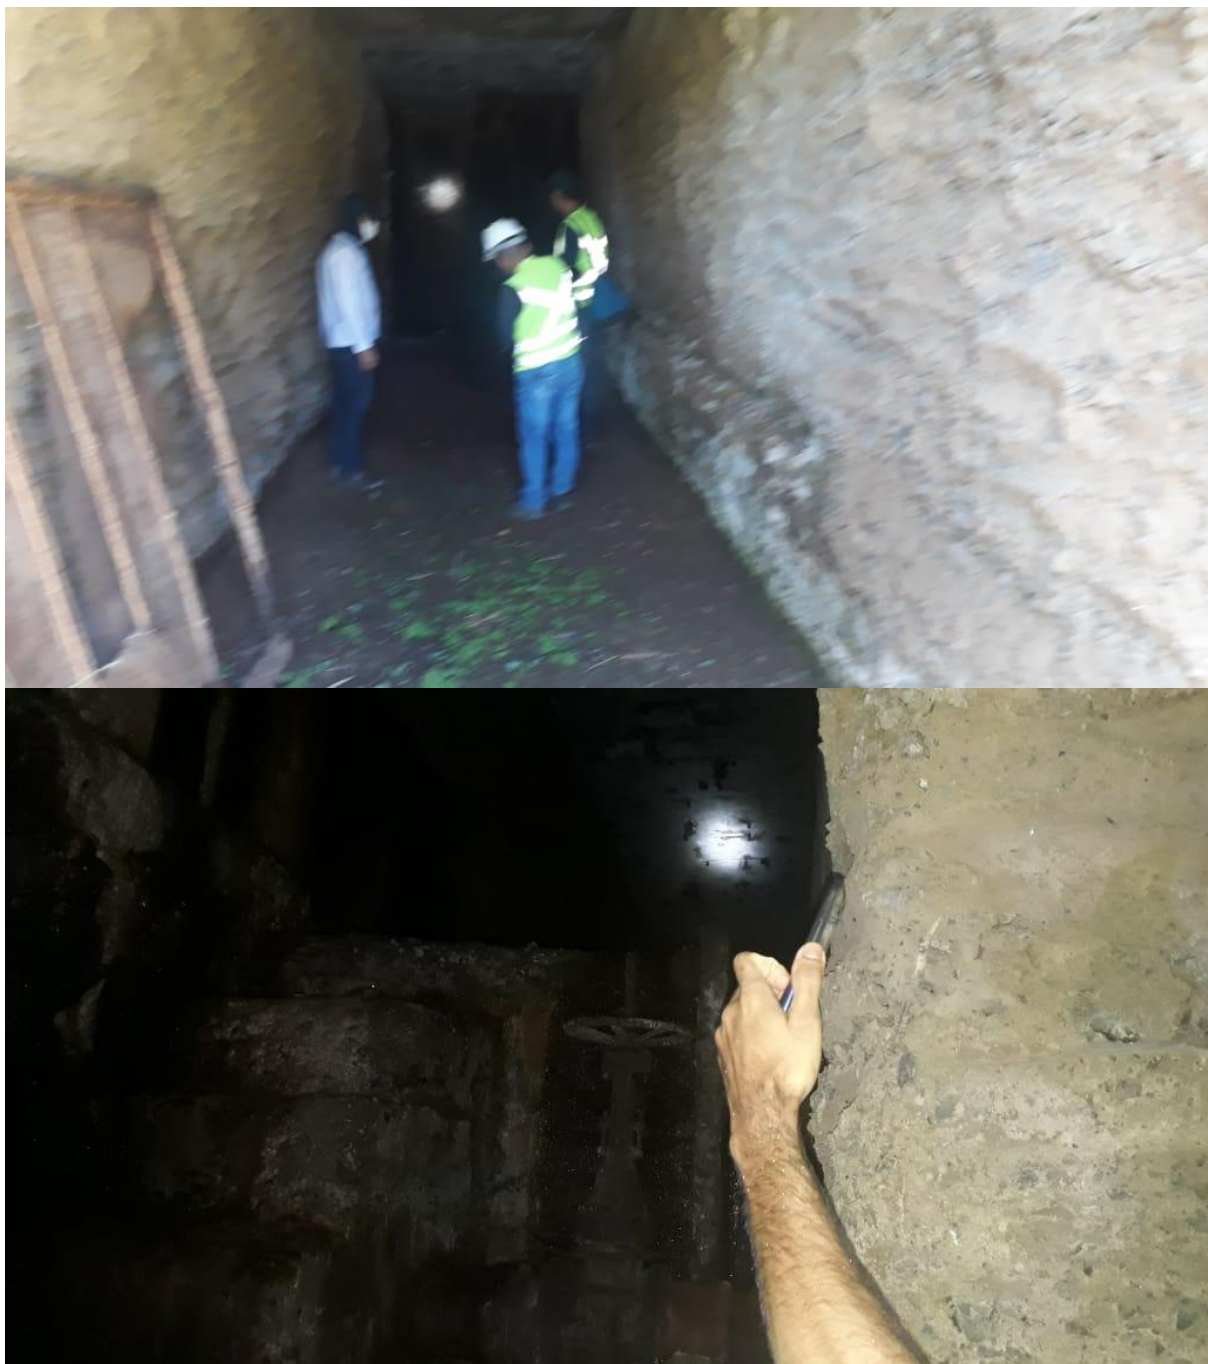
Figura 20 - Vegetação no túnel de acesso, registo de descarga oxidado

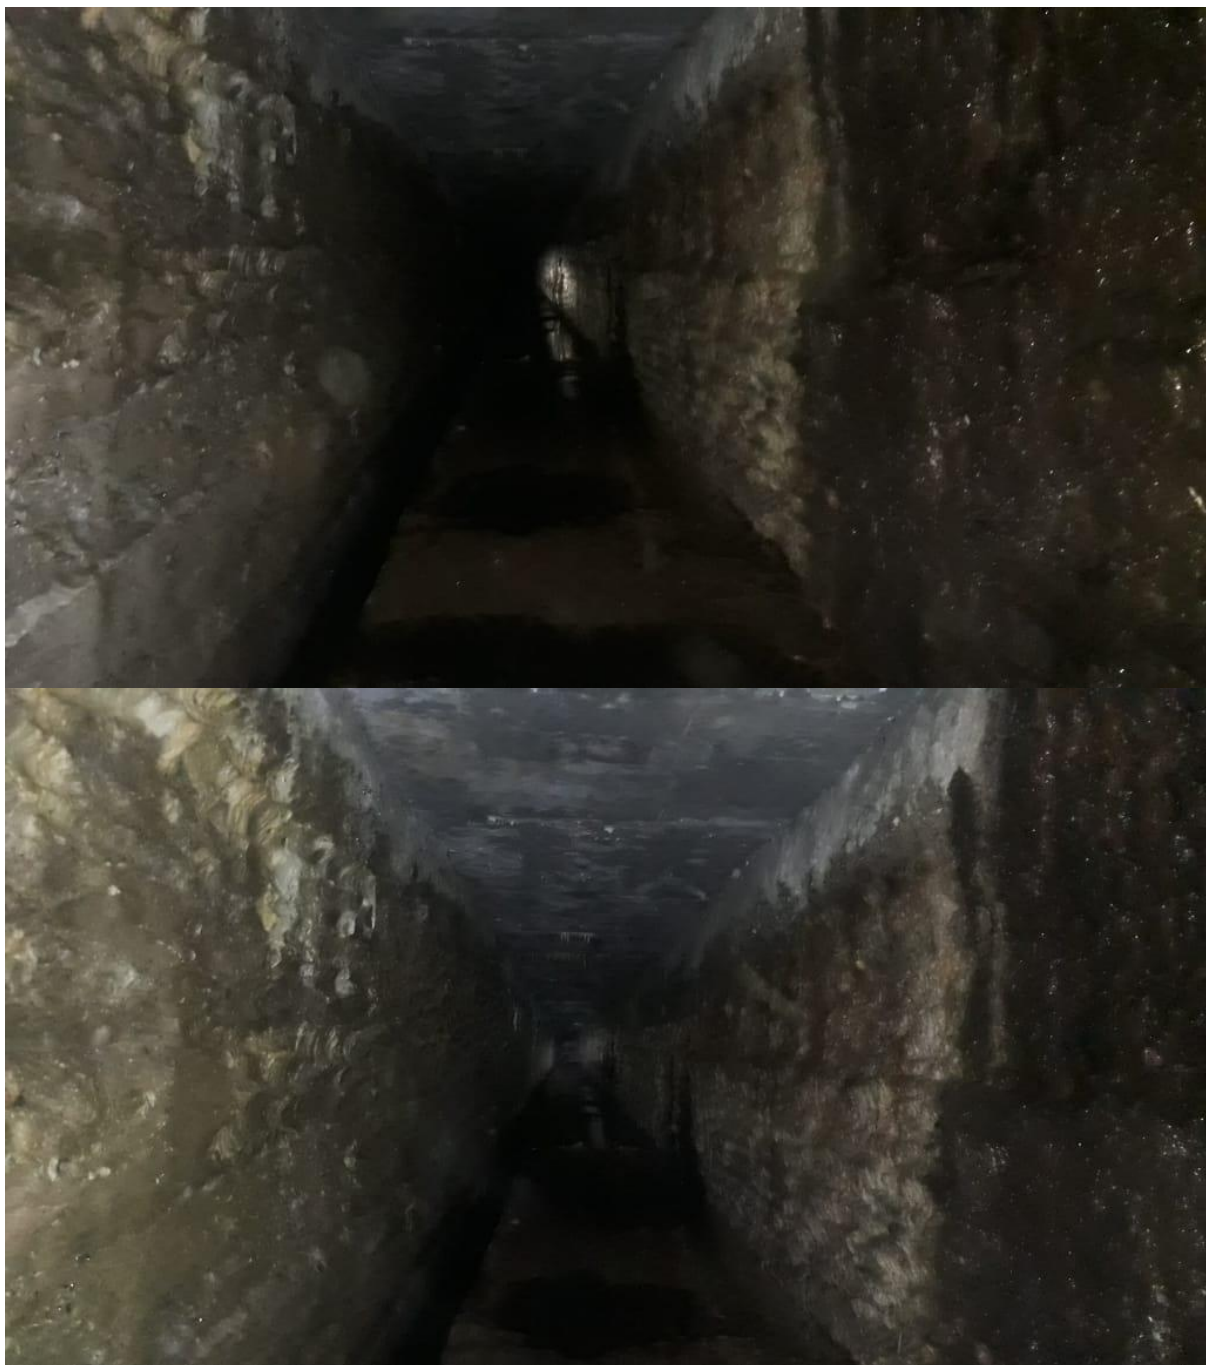
Figura 21 - Túnel da galeria insalubre, vazamentos e patologias

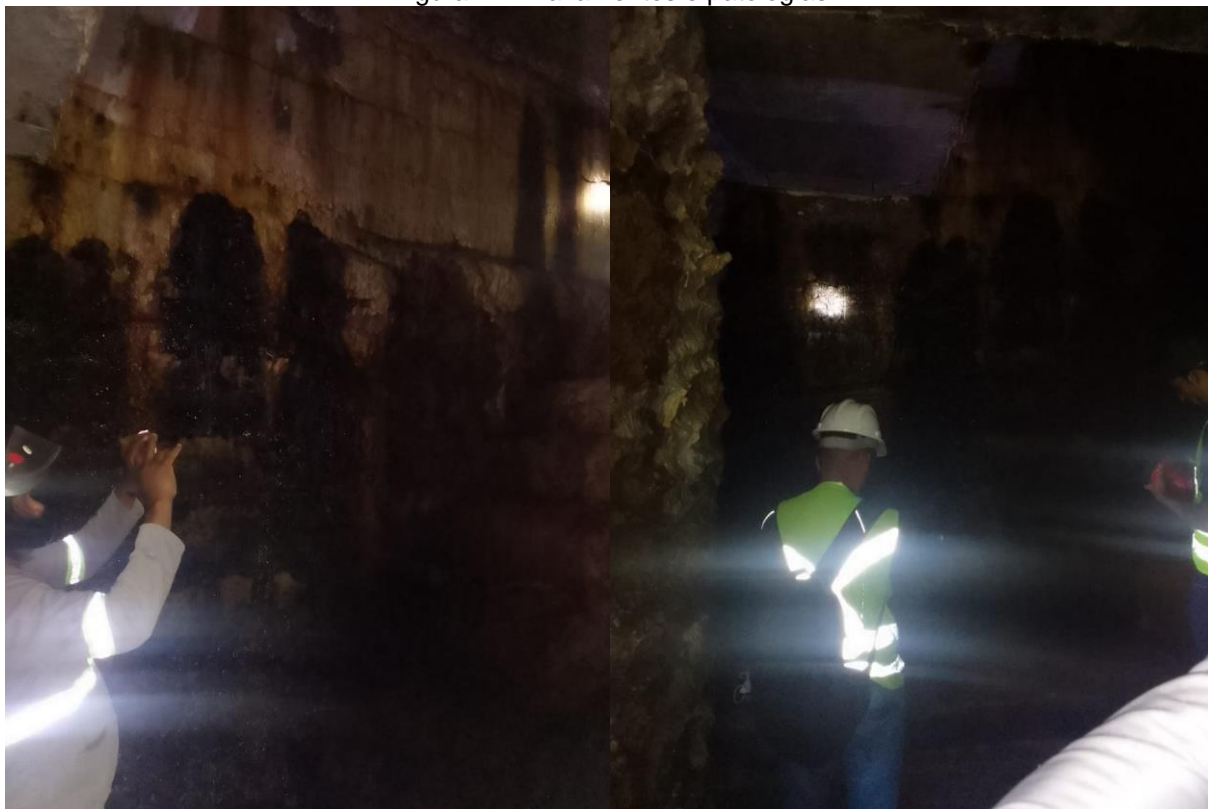
Figura 22 - Vazamentos e patologias

Além da falta de manutenção e cuidados, que geraram as anomalias, patologias e falhas no sistema da barragem, seguem abaixo fotos de destacamento do concreto perda de seção do aço na galeria de tomada de água. Essa pode ter sido ocasionada pelo fenômeno que chamamos de carbonatação, causando assim a despassivação da armadura e gerando os deslocamento do concreto.

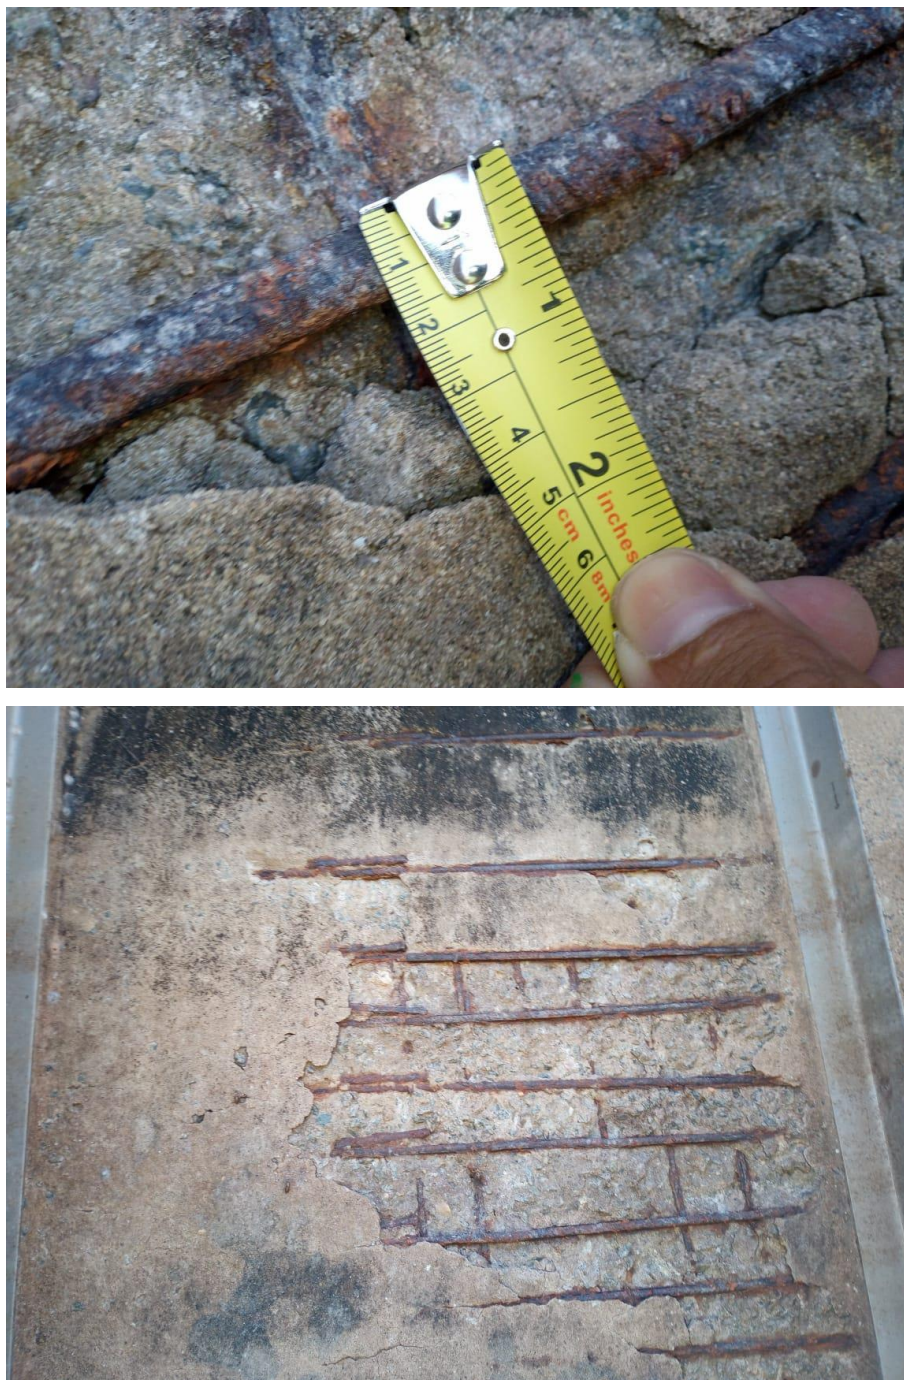
Figura 24 - Oxidação e perda de seção da armadura

Nº	MANIFESTAÇÃO PATOLÓGICA	POSSÍVEIS CAUSAS / PROBLEMAS	POSSÍVEL SOLUÇÃO	G	U	T	Prioridade
1	Corrosão na Armadura	Carbonatação, redução do pH abaixo de 9 e umidade ou ataque de sulfatos, carbonatação do concreto	Executar tratamento conforme proposta de correção.	10	10	10	30
2	Pontos de infiltração	Patologias de infiltração de água no maciço e sistema de impermeabilização	Realização de novo sistema de impermeabilização, injeção de gelpolímeros, seguindo as normas técnicas.	10	10	10	30
3	Manchas de Eflorescência	Contato do concreto com água, solubilidade do hidróxido de cálcio (Ca(OH <sub>2</sub> )) e perda de alcalinidade.	Estancar a infiltração e lavar com produto específico e jato alta pressão	8	8	8	24
4	Carbonatação e ataques químicos	CO <sub>2</sub> e infiltração e porosidade no concreto, sulfatos	Estancar a infiltração, remover a camada carbonatada ou atacada, lixamento e tratamento da superfície.	8	8	8	24

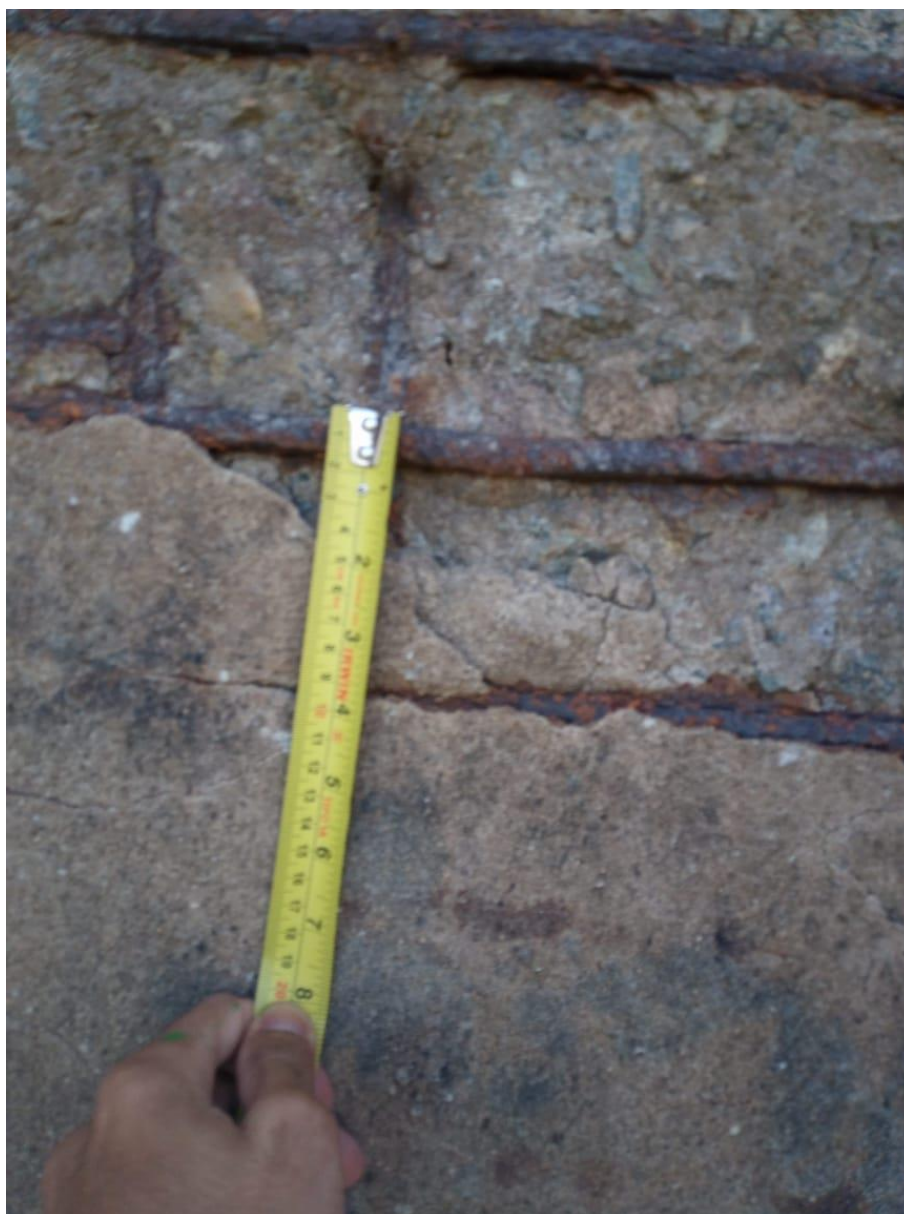
Figura 25 – Destacamento do concreto e perda de seção da armação

5	Destacamento e fissuras na estrutura.	Expansão da seção transversal da armadura que está em processo corrosivo.	Remoção da camada de proteção e limpeza e recobrimento, injeção de epóxi para consolidar, ou gelpolímero para estancar.	8	8	8	24

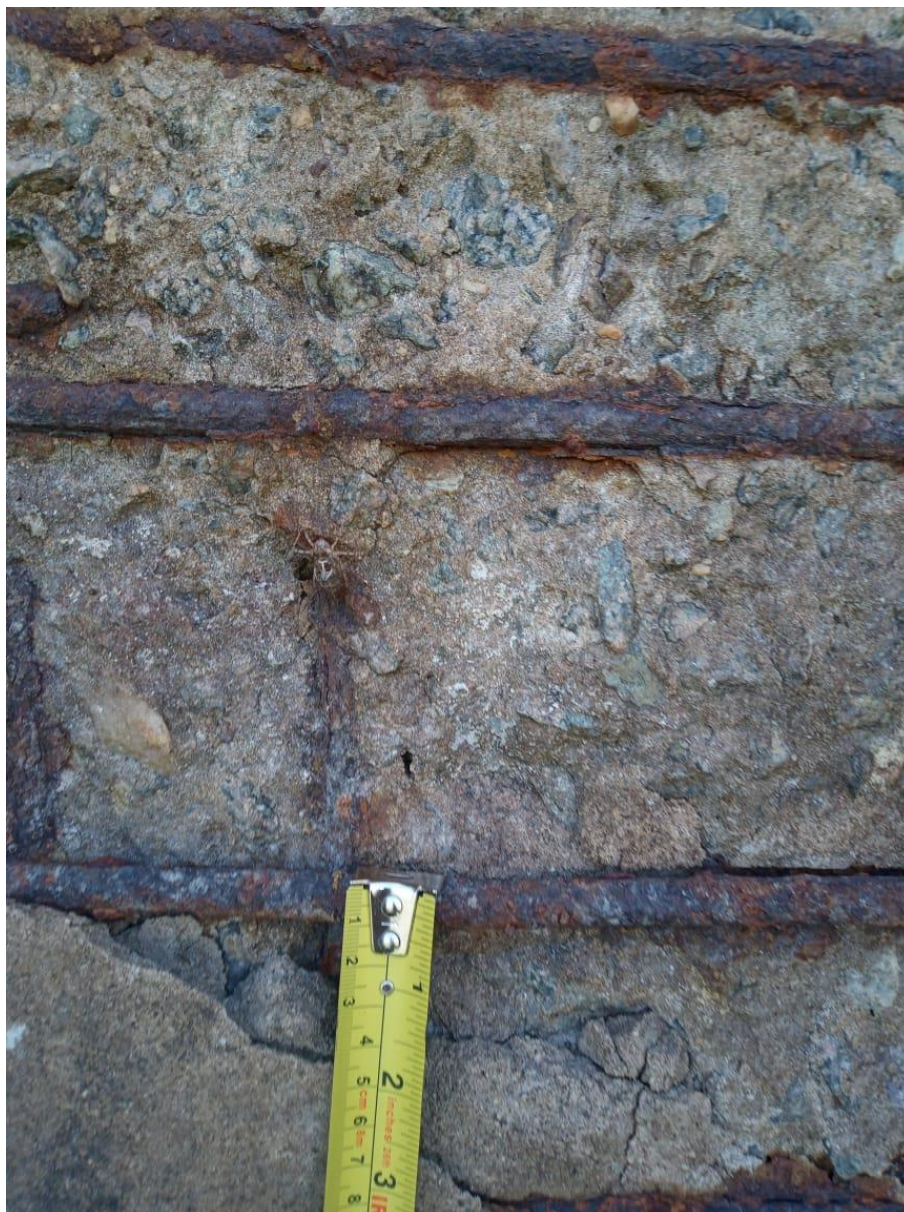
Figura 26 - Perda de secção da armação

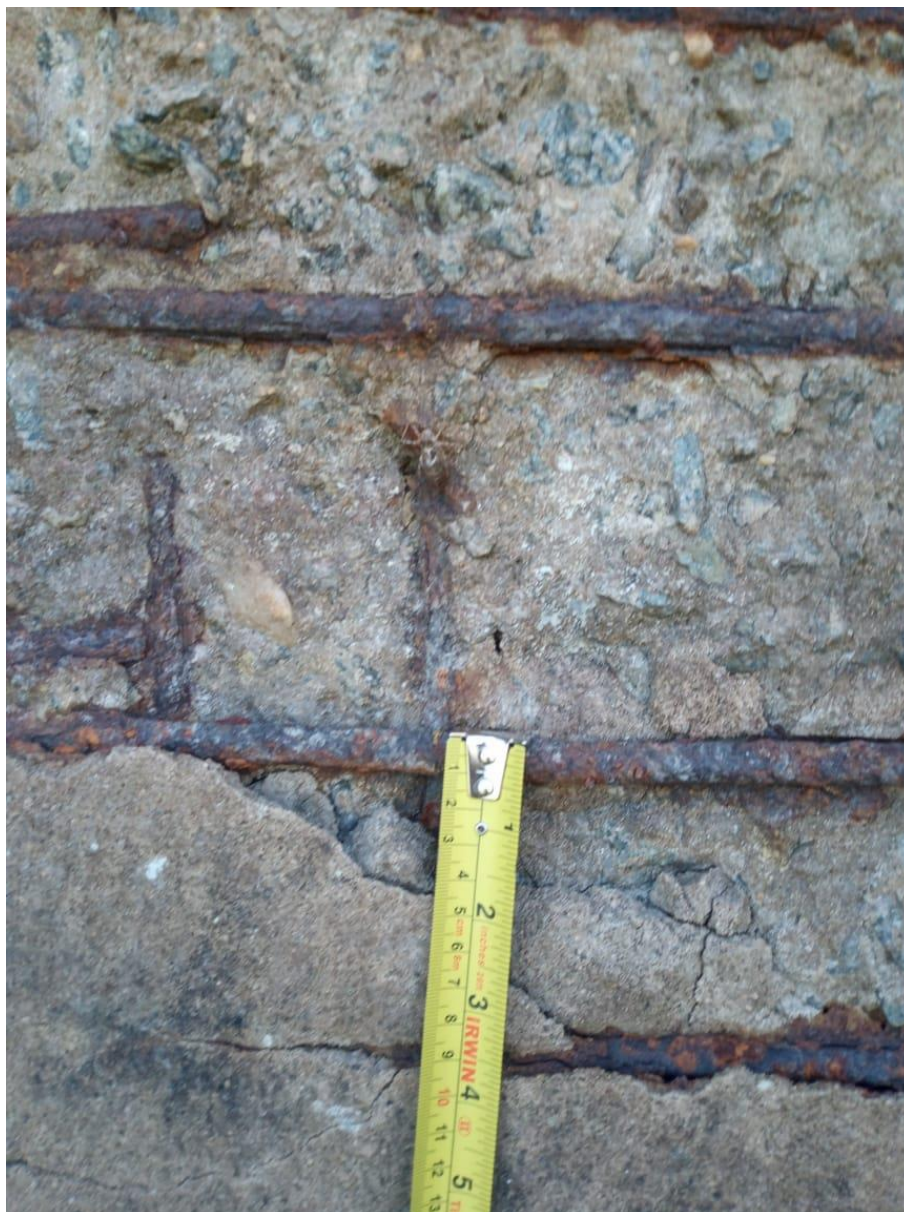
Figura 27 – Falta de cobertura gerado pelo destacamento da seção de concreto

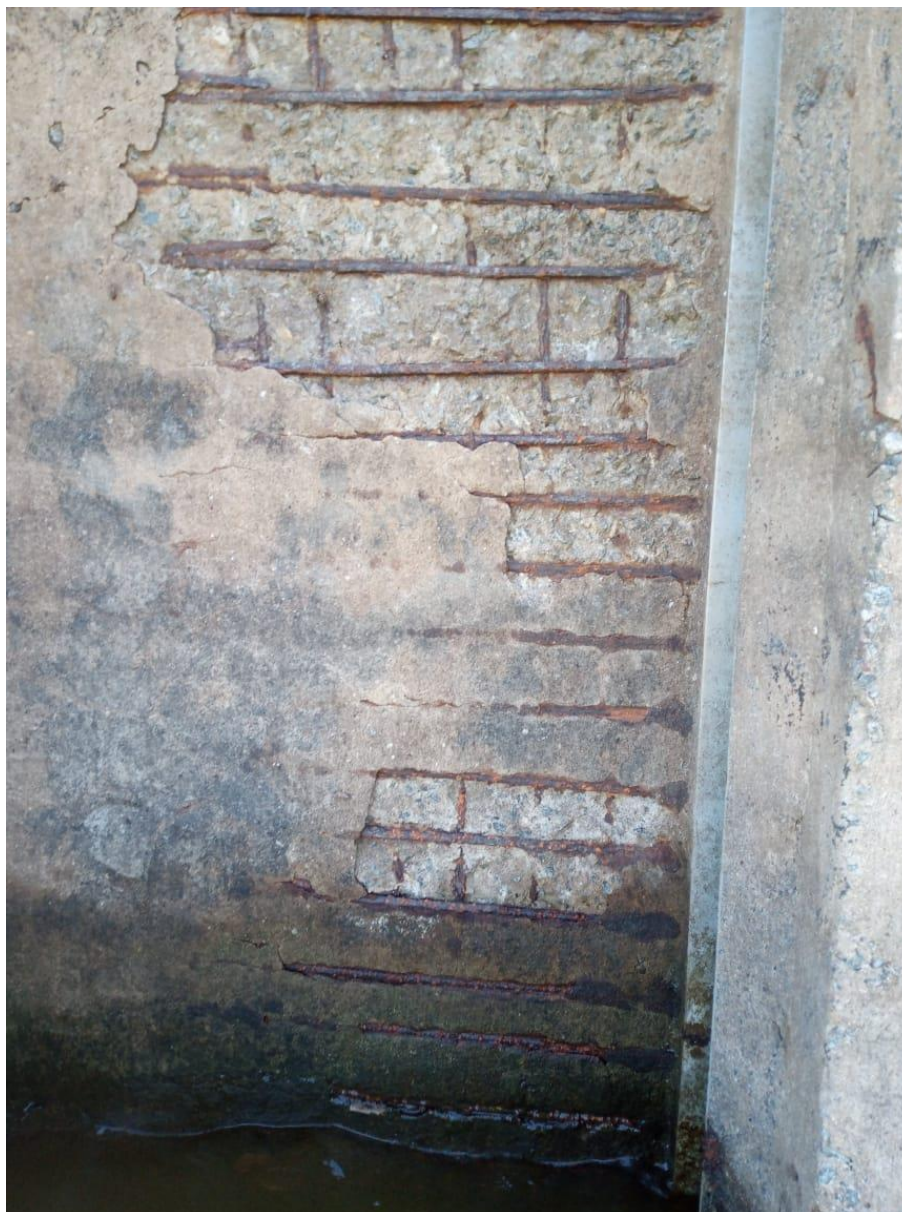
Figura 28 – Grande destacamento da secção de concreto

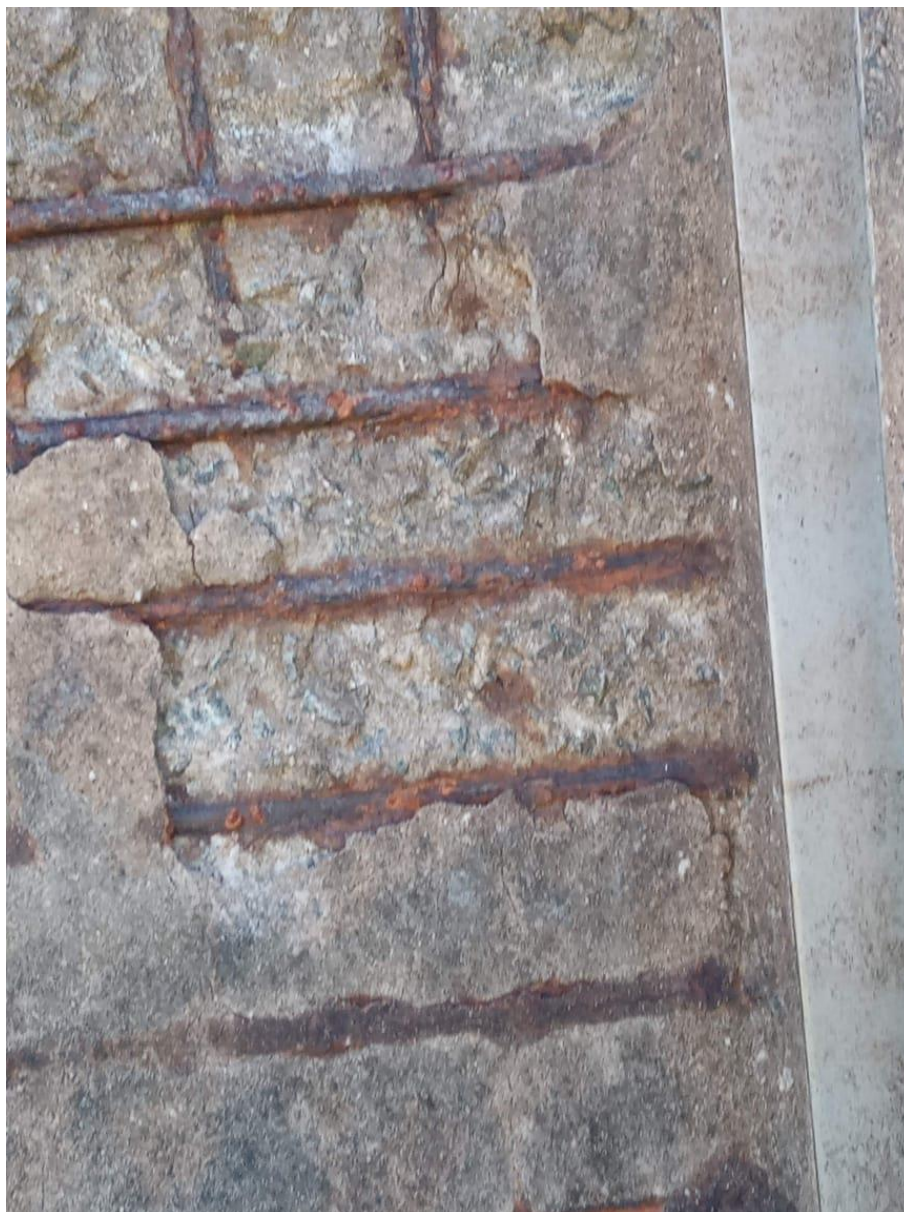
Figura 29 - Oxidação e destacamento

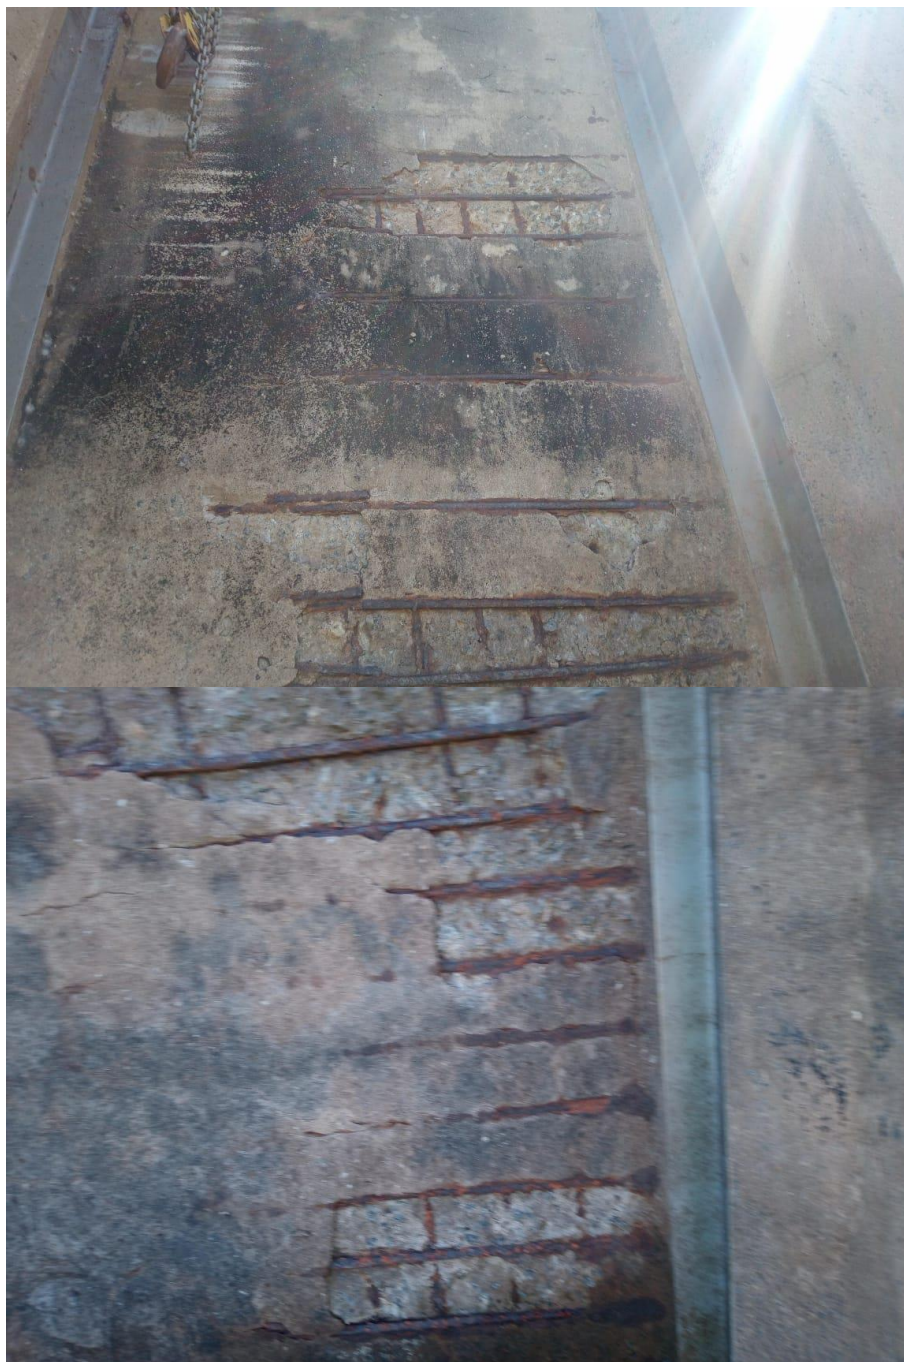
Figura 30 - Anomalias na galeria de tomada de água

Cabe enfatizar a falta de instalações (elétrica, hidráulica e de exalta, na galeria de drenagem) e a degradação dos sistemas existentes.

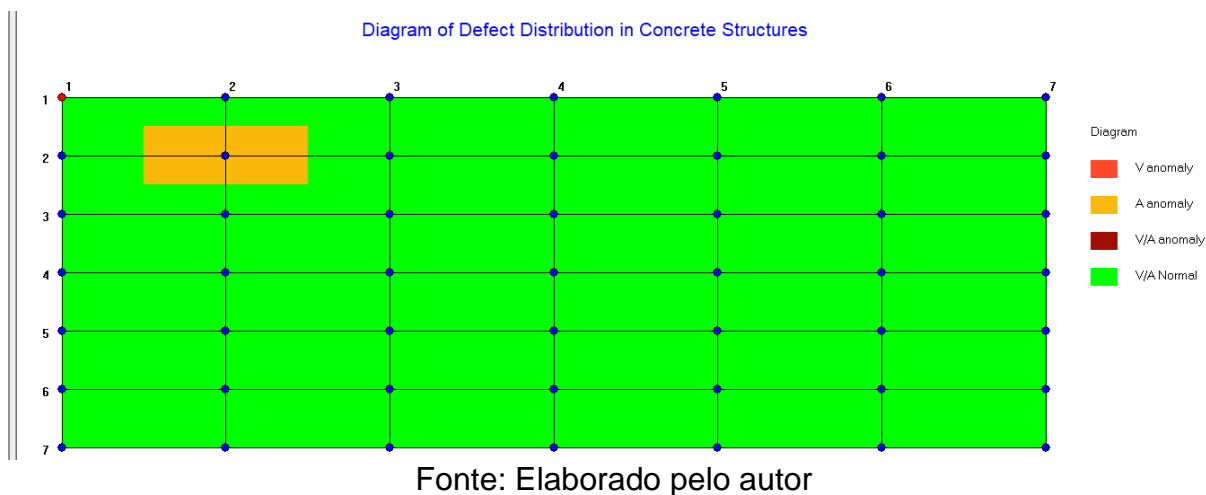
Figura 84 – Diagrama 10, anomalias e falhas estruturais

Anomalia de amplitude mostrada na amostra 10 listada acima, que pode ser de vazios, trincas internas ou mesmo segregação interna.
