**Ministério do Desenvolvimento Regional – MDR**  
**Companhia de Desenvolvimento dos Vales do São Francisco e do Parnaíba**

## **ESPECIFICAÇÕES TÉCNICAS**

## 1 OBJETIVO

O presente laudo técnico tem como finalidade executar uma inspeção preliminar na barragem de Cova da Mandioca, localizada na cidade de Urandi-BA. O documento visa analisar através de ensaios técnicos a integridade da estrutura, sua qualidade e principalmente gerar parâmetros para analisar as condições de uso e vida útil do objeto de estudo. Através de ensaios tecnológicos não destrutivos, este trabalho é regido pelas normas ABNT NBR 6118:2014, ABNT NBR 8802:2019, norma nacional de inspeção do IBAPE, ABNT NBR 15424:2016, ABNT NBR 7584:2012, ABNT NBR 16292:2014, e pacometria estrutural.

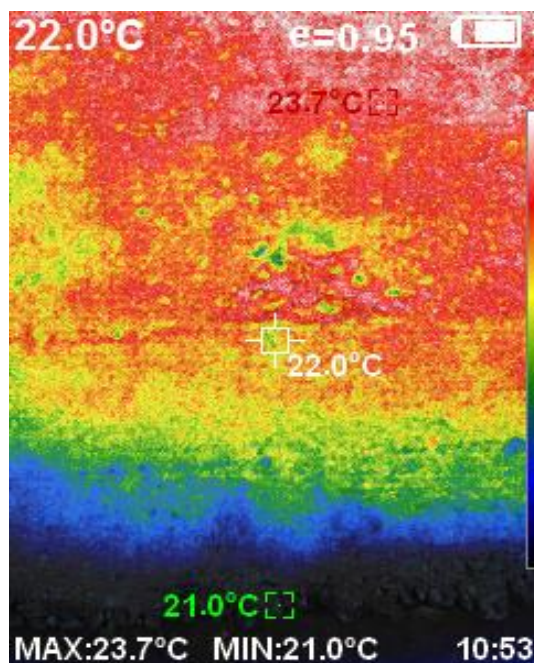
**TERMOGRAFIA 10**

A termografia apresenta possível presença de desgaste excessivo, onde será gerando novos fatores de futuros vazamentos

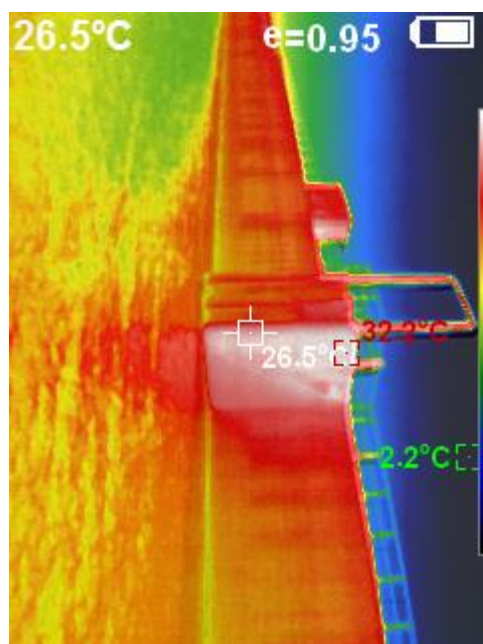
**TERMOGRAFIA 11**

A termografia apresenta possível presença de desgaste excessivo, causado por falta de proteção a estrutura de concreto, (impermeabilização positiva por exemplo)

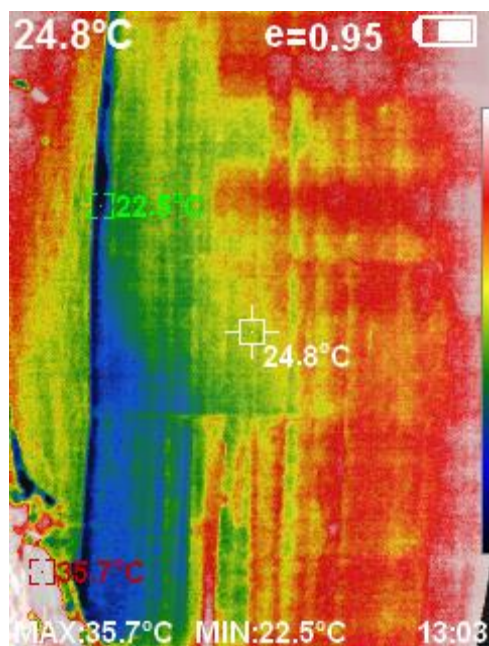
**TERMOGRAFIA 13**

A termografia apresenta possível presença de desgaste excessivo, onde será gerado novos fatores de futuros vazamentos

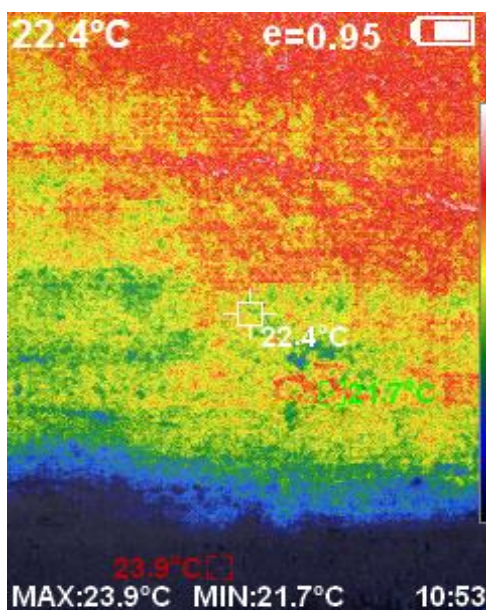
**TERMOGRAFIA 14**

A termografia apresenta possível presença de desgaste executível onde será gerado novos fatores de futuros vazamentos

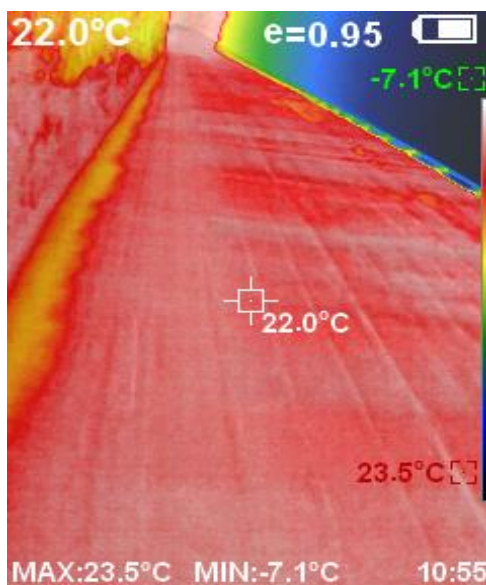
**TERMOGRAFIA 15**

A termografia apresenta possível presença de desgaste executível onde será gerado novos fatores de futuros vazamentos
