Cliente: **CODEVASF - BA**

Área: Barragem de Cova da Mandioca, (montante, jusante, galerias).

Data: 06/09/2022

LAUDO TÉCNICO

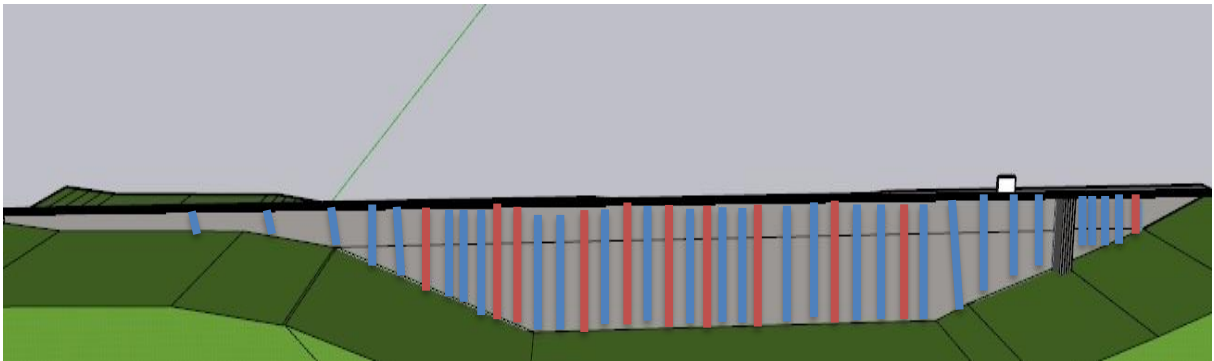
Figura 7 – Mapa de fendas e trincas identificadas no maciço.

Durante a inspeção, foi constatado 11 brechas e o restante entre trincas, fendas e rachaduras, fendas ao longo da barragem. Segue vídeo de uma das brechas encontradas na barragem

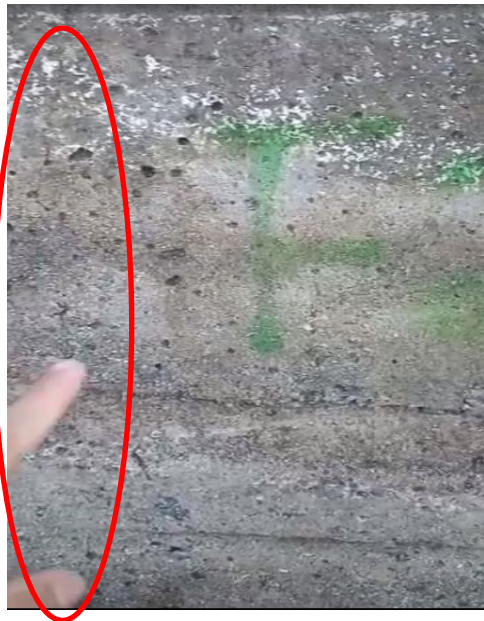
23° Brecha em contato direto com água largura acima de 10,00 mm.

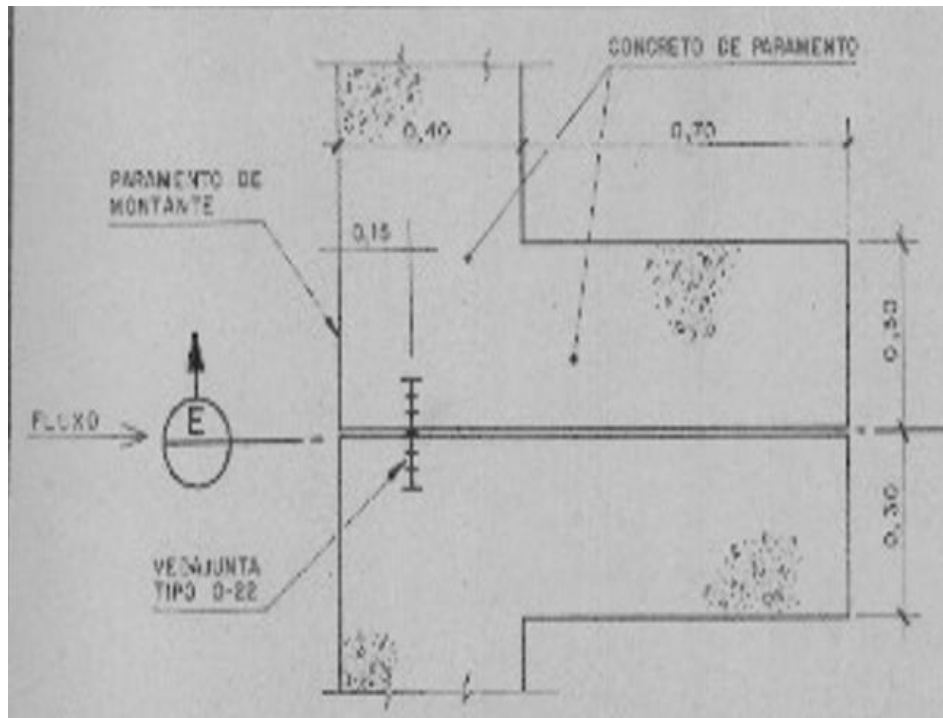
Figura 13 – Espessura da parede de paramento a montante

A foto listada abaixo na Figura 14, mostra a quantidade de vazamentos encontrados na parte interna a montante da obra de arte, situação em estado de degradação, que já ultrapassa o concreto de paramento com espessura entre 40cm e 110cm, dependendo do local, mostrado na Figura 13.

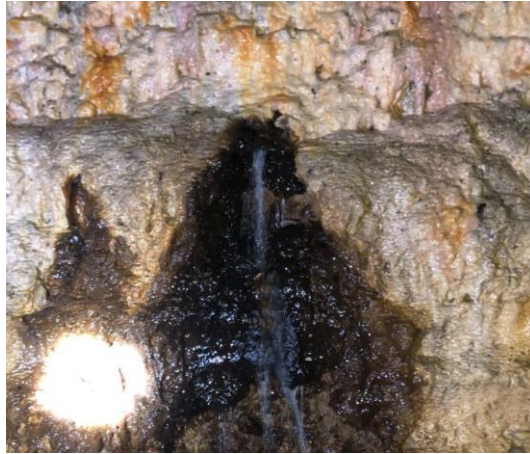
Vazamentos a 13m a esquerda do acesso à galeria de drenagem, LIXIVIAÇÃO: é quando a água transporta e dilui carregando hidróxido de cálcio, ou $\text{Ca}(\text{OH})_2$. para fora da superfície de concreto

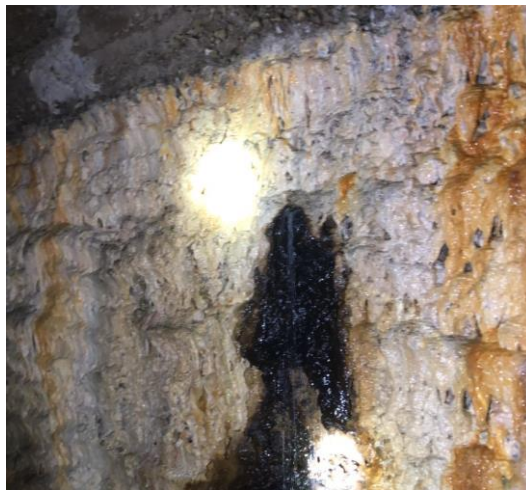
FOTO D

Vazamentos a 15m a esquerda do acesso à galeria de drenagem, bolor as manchas brancas são o hidroxido de calcio, "concreto perdendo "resistência", formação de estalactites.

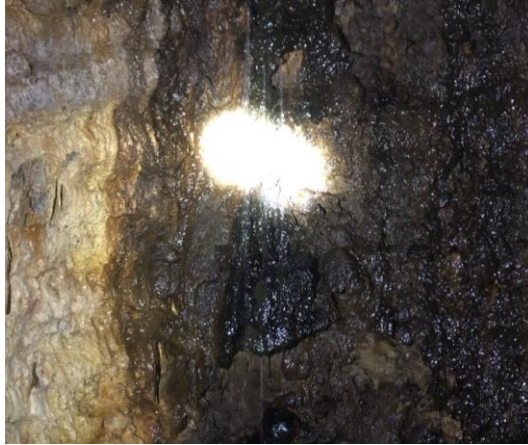
Vazamentos a 40m a esquerda do acesso à galeria de drenagem, bolor as manchas brancas são o hidróxido de cálcio, "concreto perdendo "resistência", formação de estalactites.

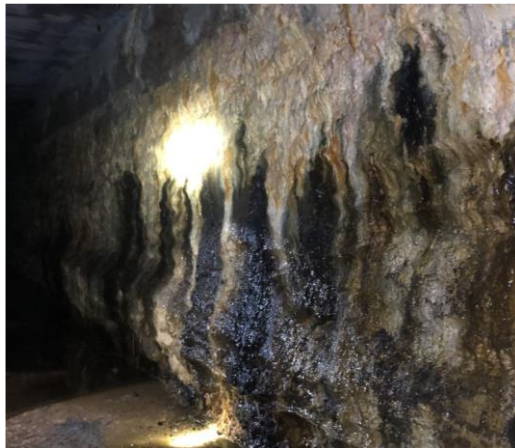
FOTO F

13 vazamentos contabilizados ao decorrer de aproximadamente 15m, bolor as manchas brancas são o hidróxido de cálcio, "concreto perdendo "resistência", formação de estalactites.

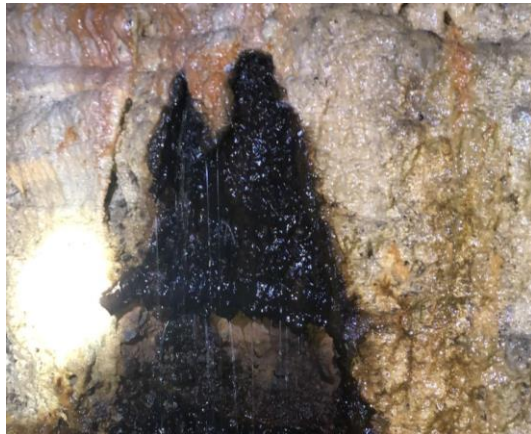
FOTO G

Vazamentos próximos a escadaria a esquerda bolor as manchas brancas são o hidróxido de cálcio, "concreto perdendo resistência".

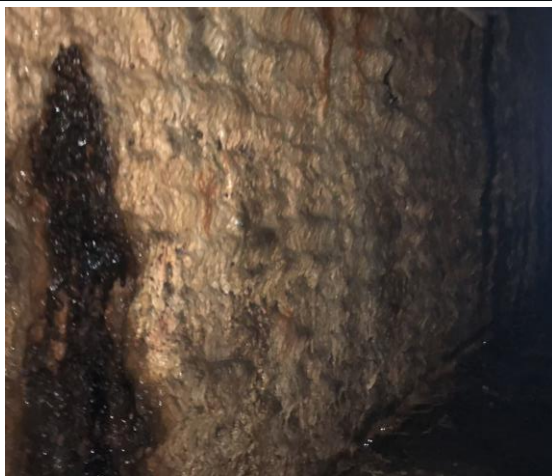
FOTO H

Vazamentos próximos a escadaria a esquerda, bolor as manchas brancas são o hidróxido de cálcio, "concreto perdendo resistência".

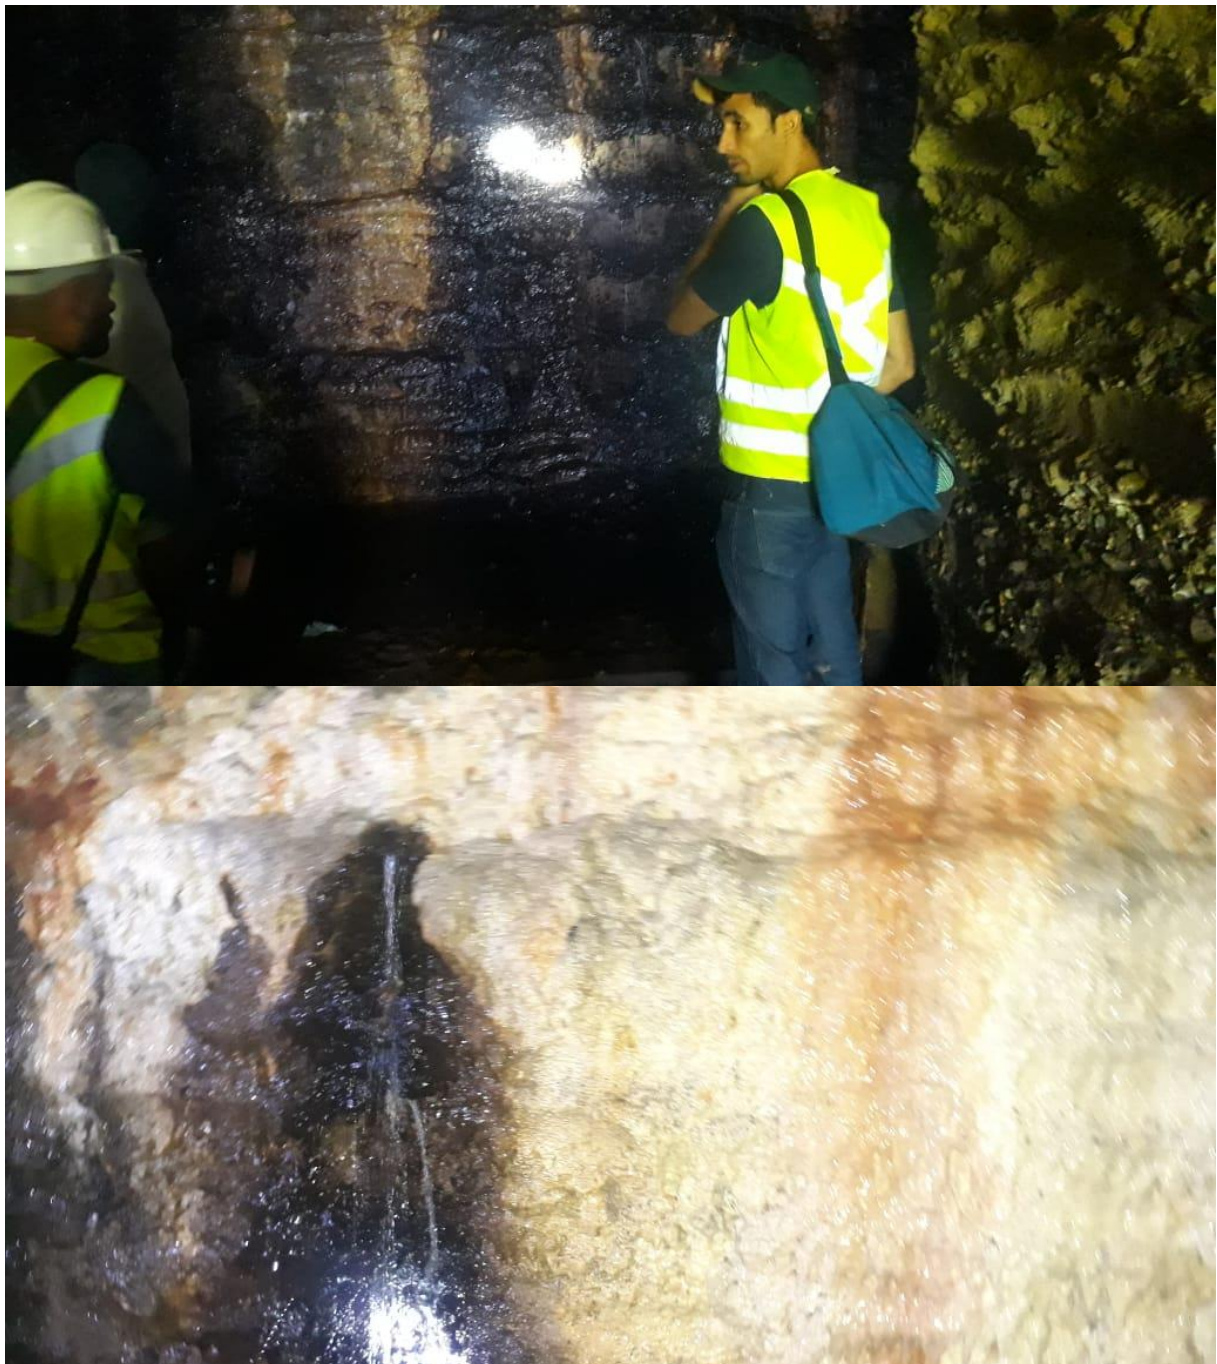
Figura 16 - Anomalias e falhas encontradas entre o acesso e a drenagem

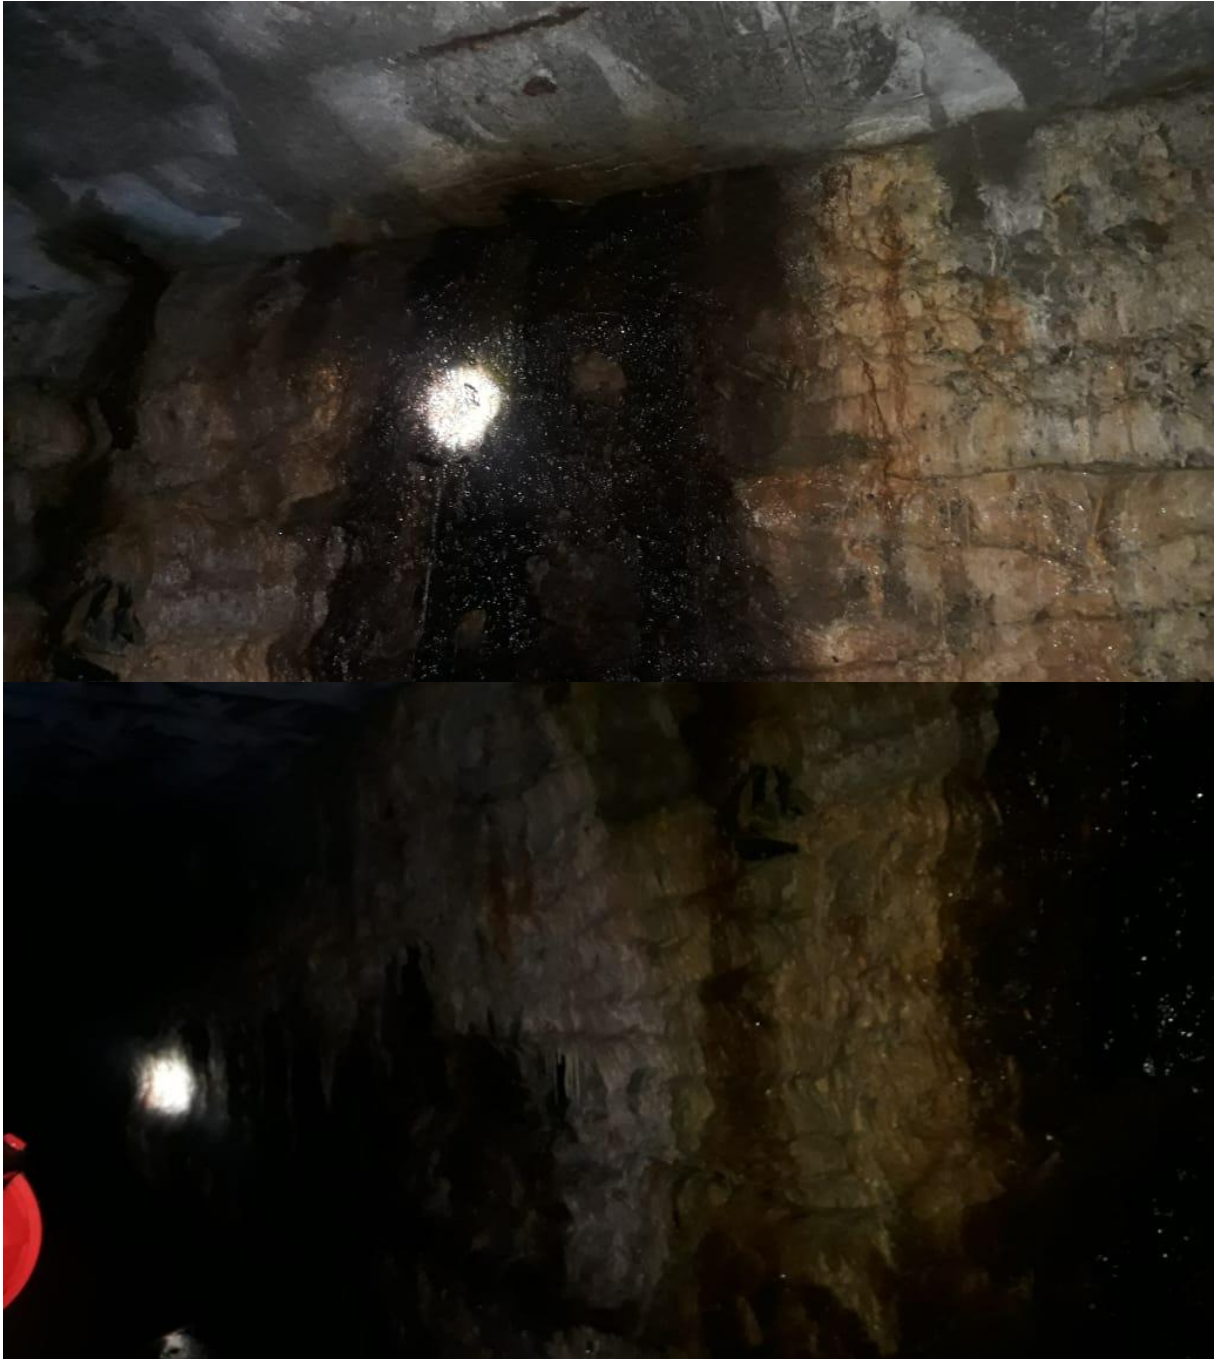
Figura 17 – Vazamentos e patologias - estrutura coberta de eflorescência

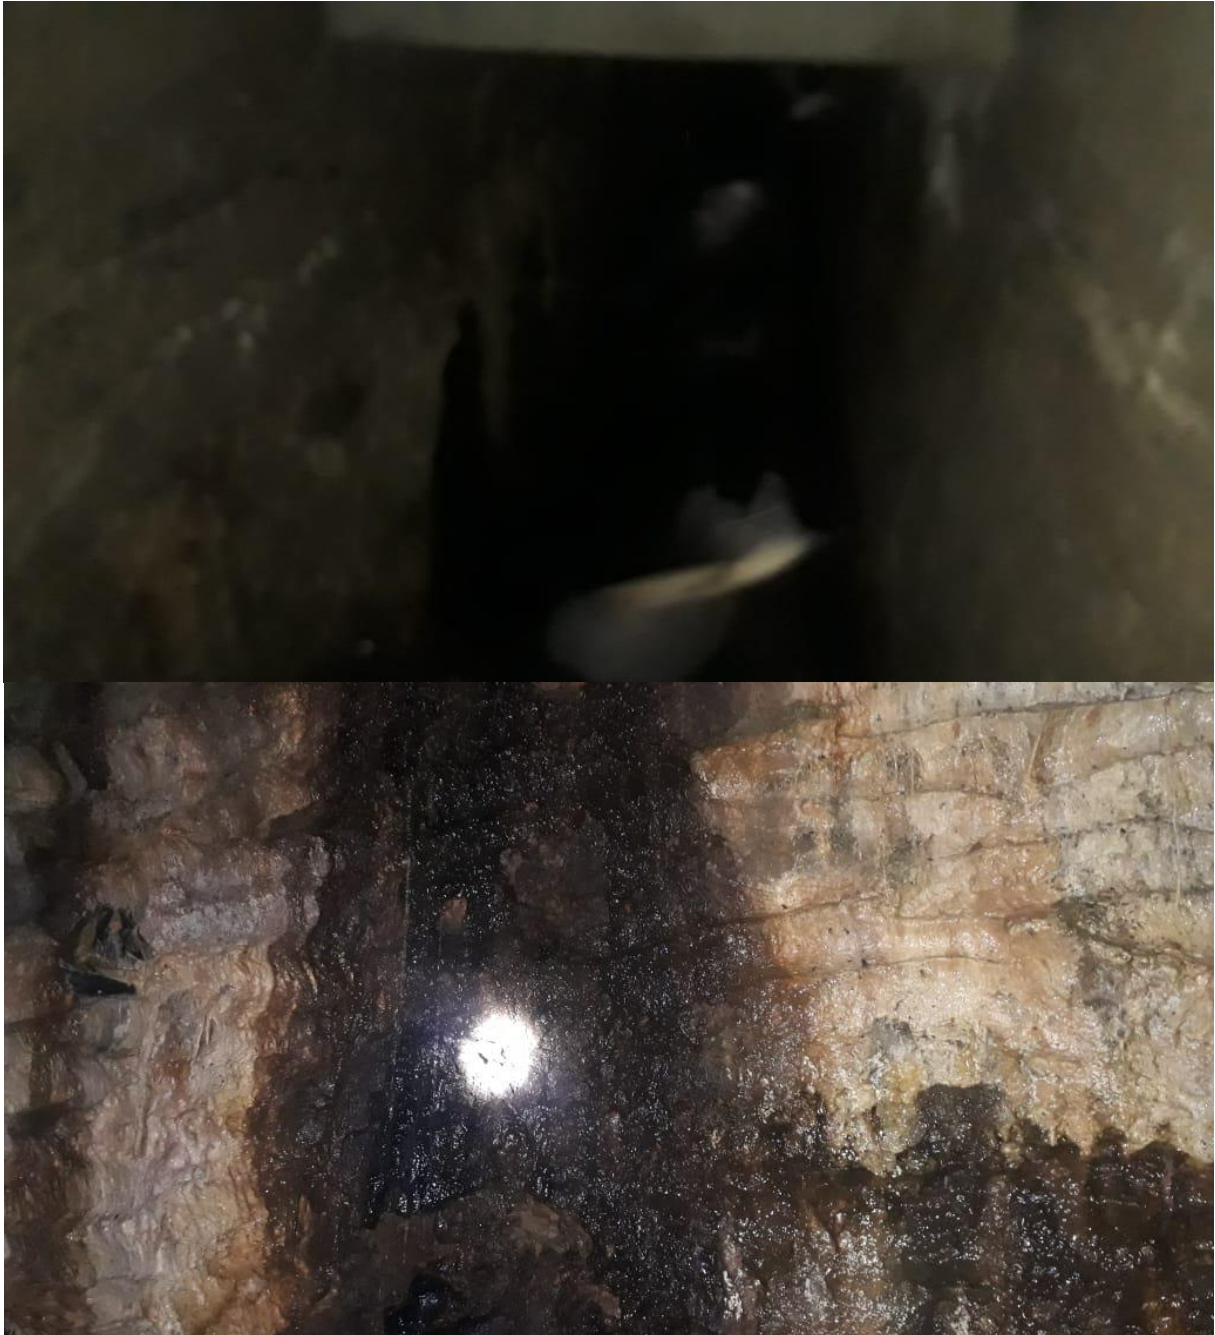
Figura 18 – Galeria de drenagem insalubre e vazamentos

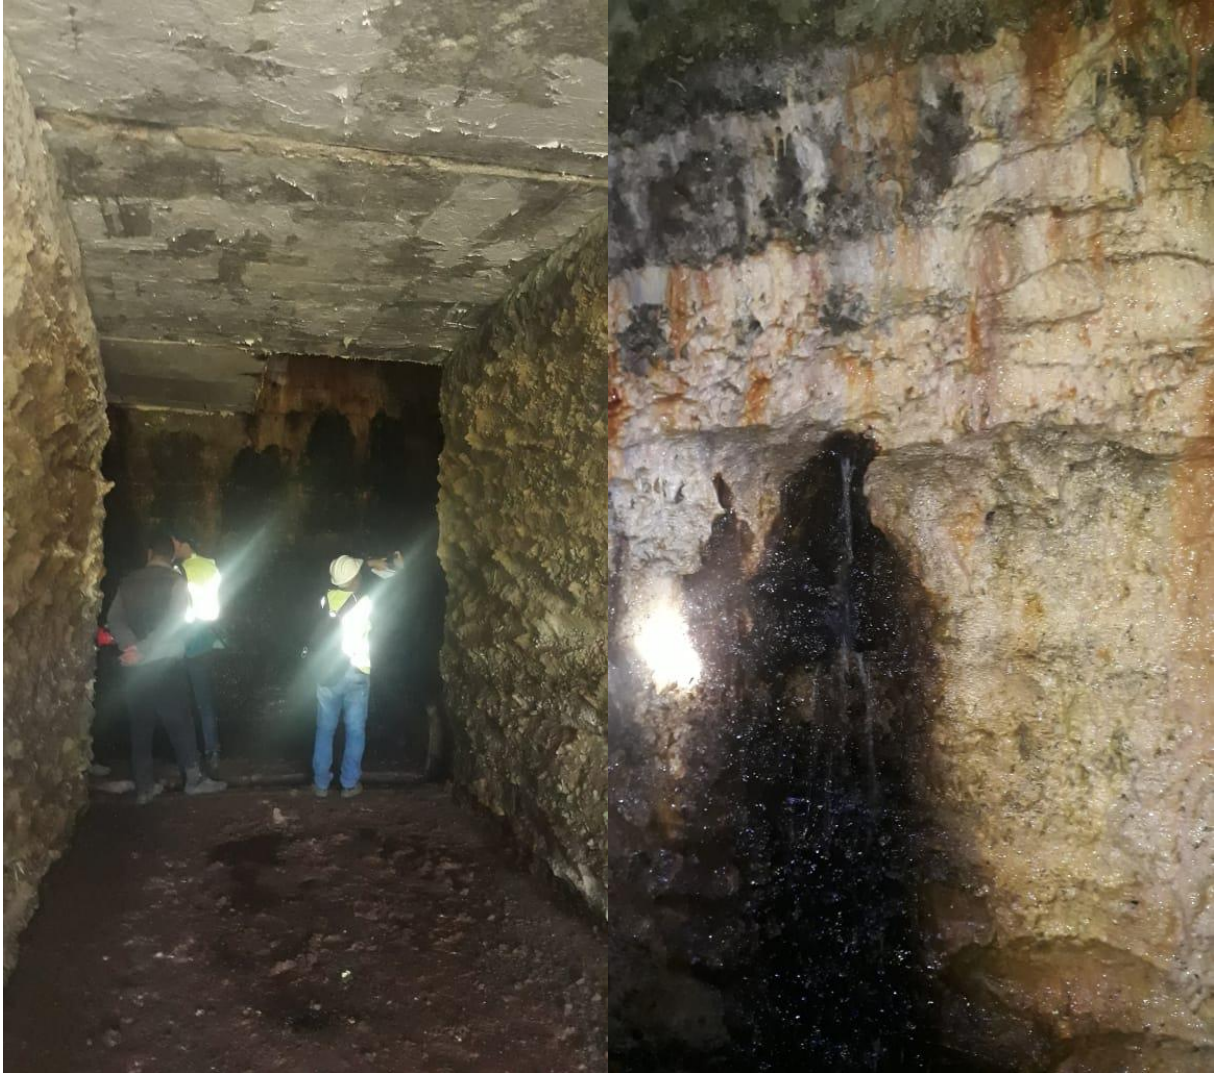
Figura 19 – Diafragmas coberto de eflorescência e vazamentos

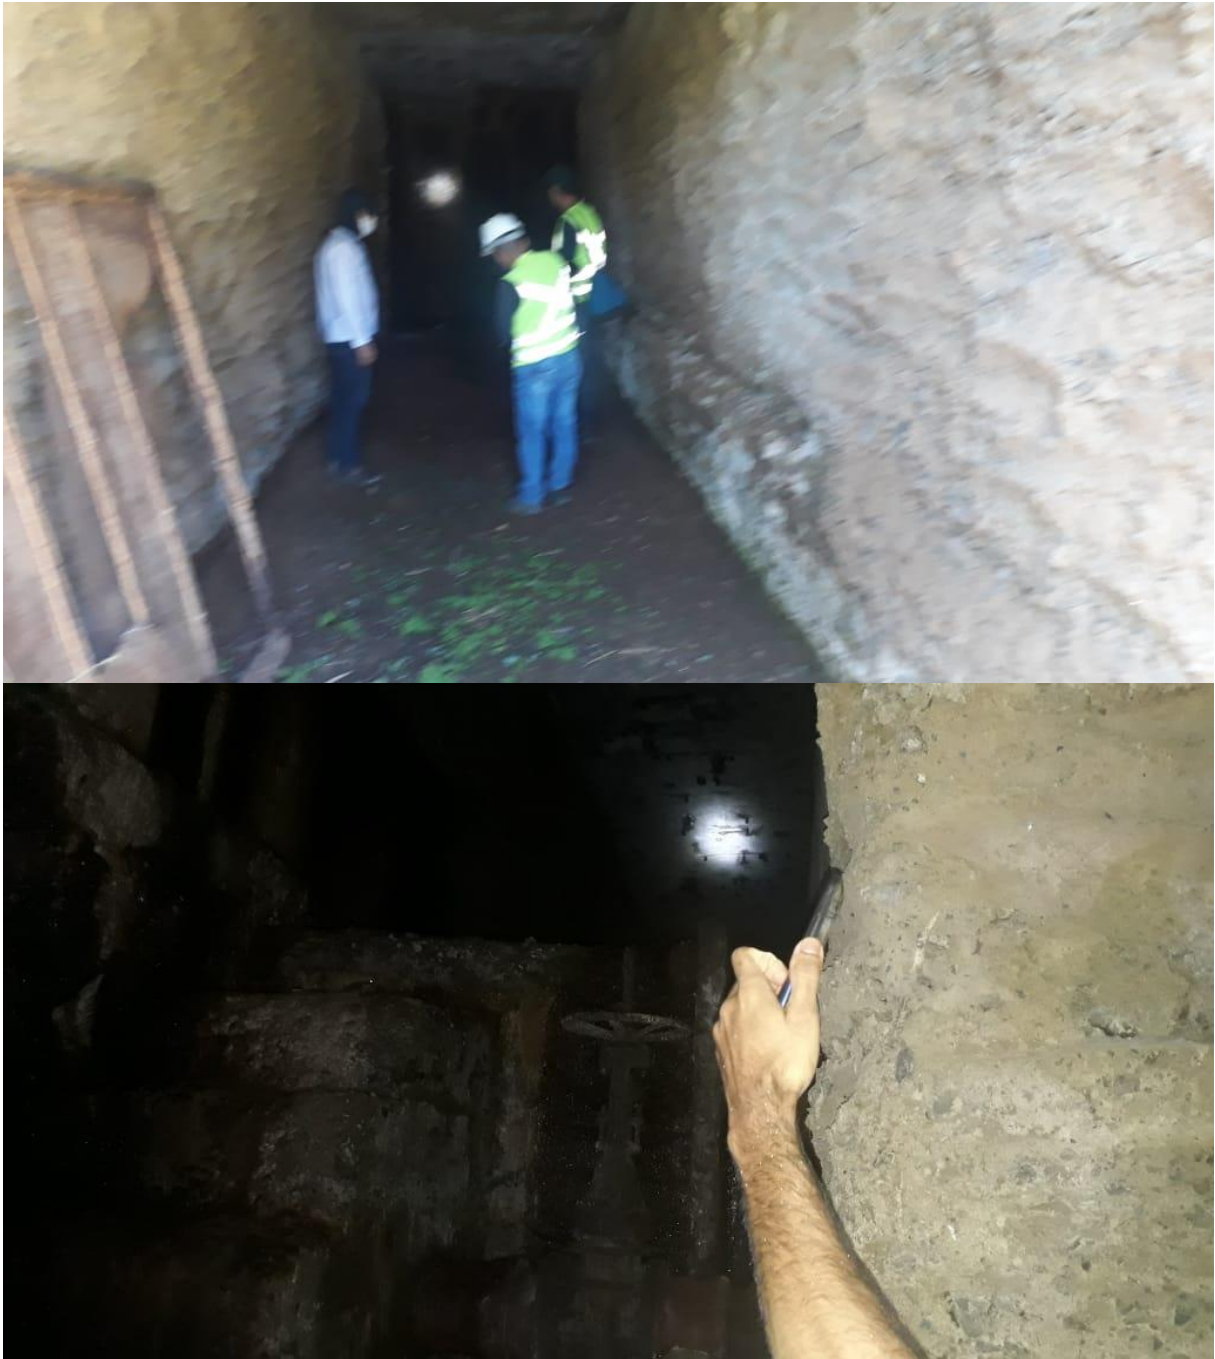
Figura 20 - Vegetação no túnel de acesso, registo de descarga oxidado

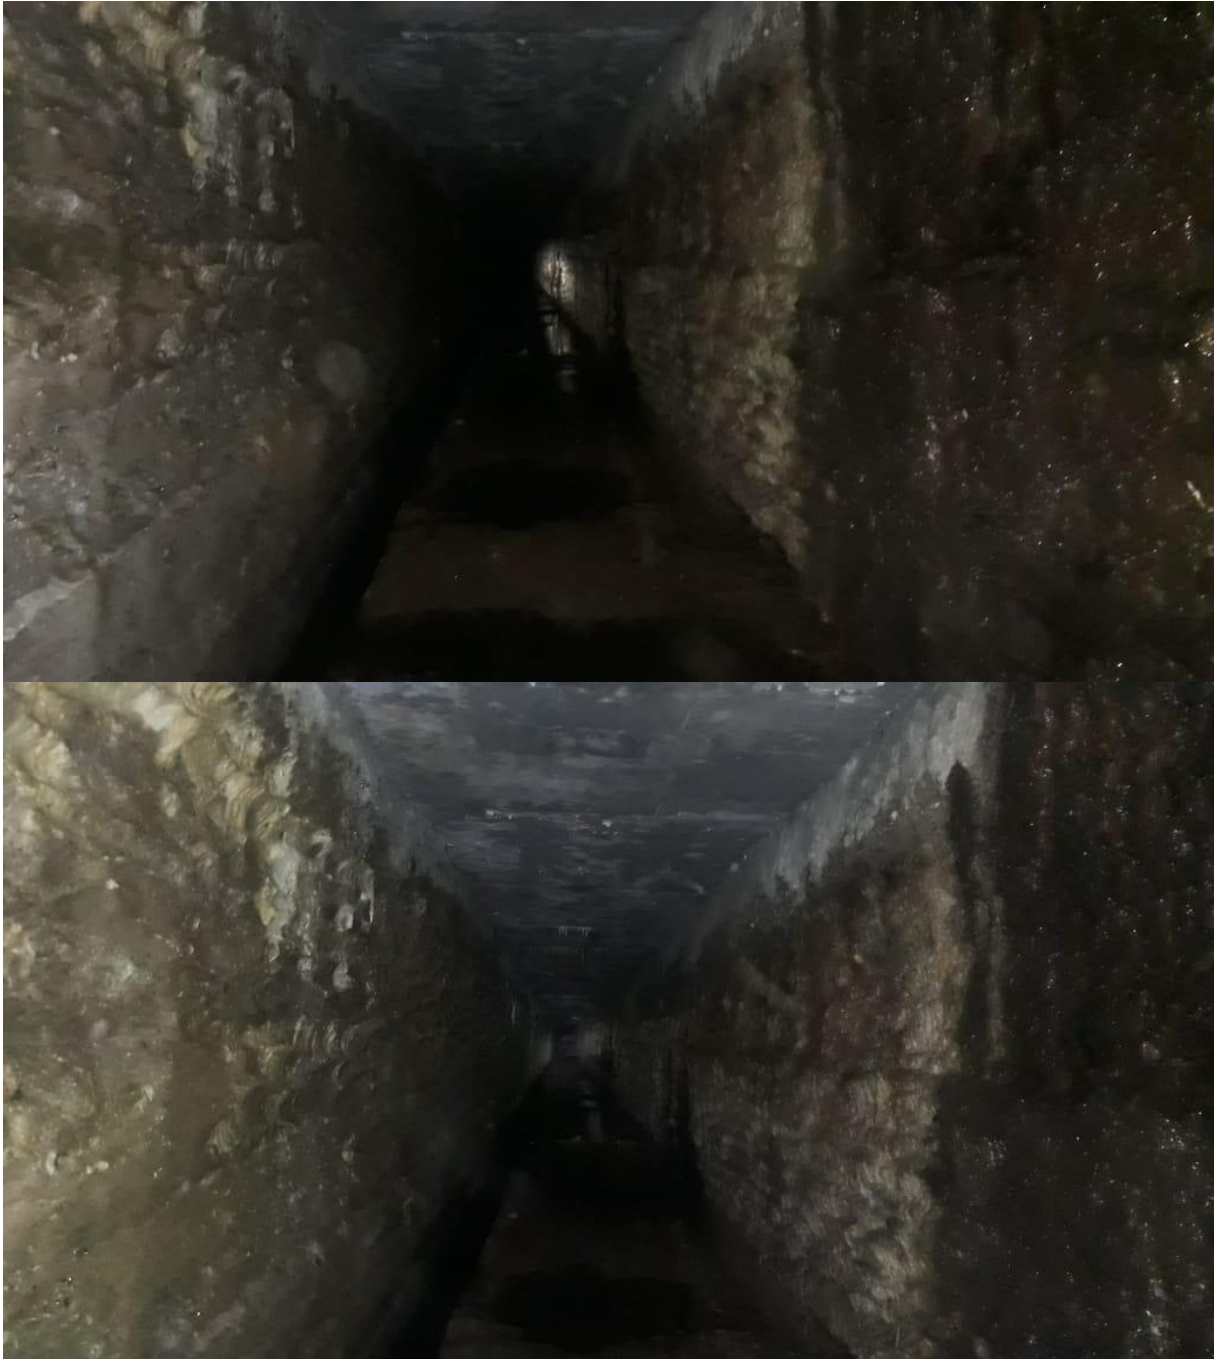
Figura 21 - Túnel da galeria insalubre, vazamentos e patologias

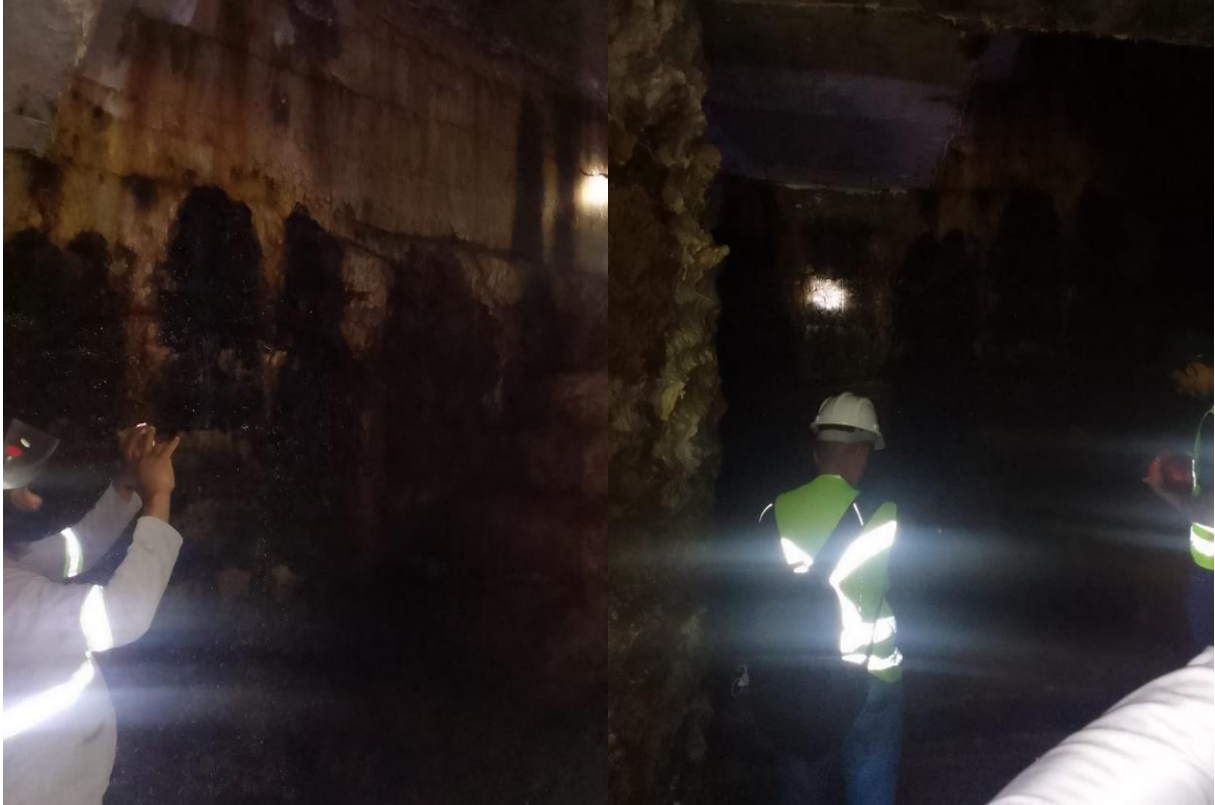
Figura 22 - Vazamentos e patologias

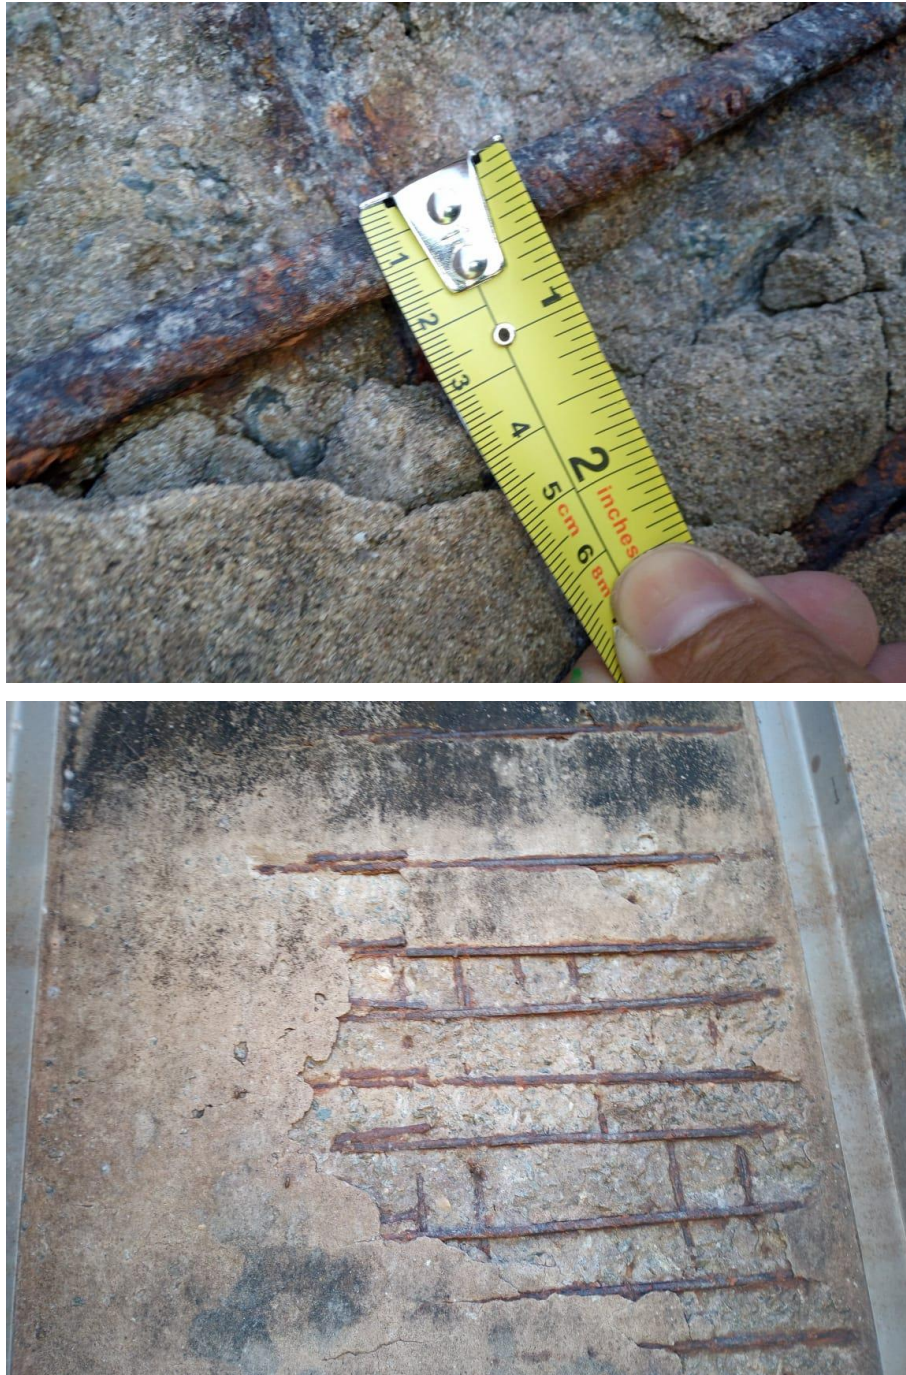
Figura 24 - Oxidação e perda de seção da armadura

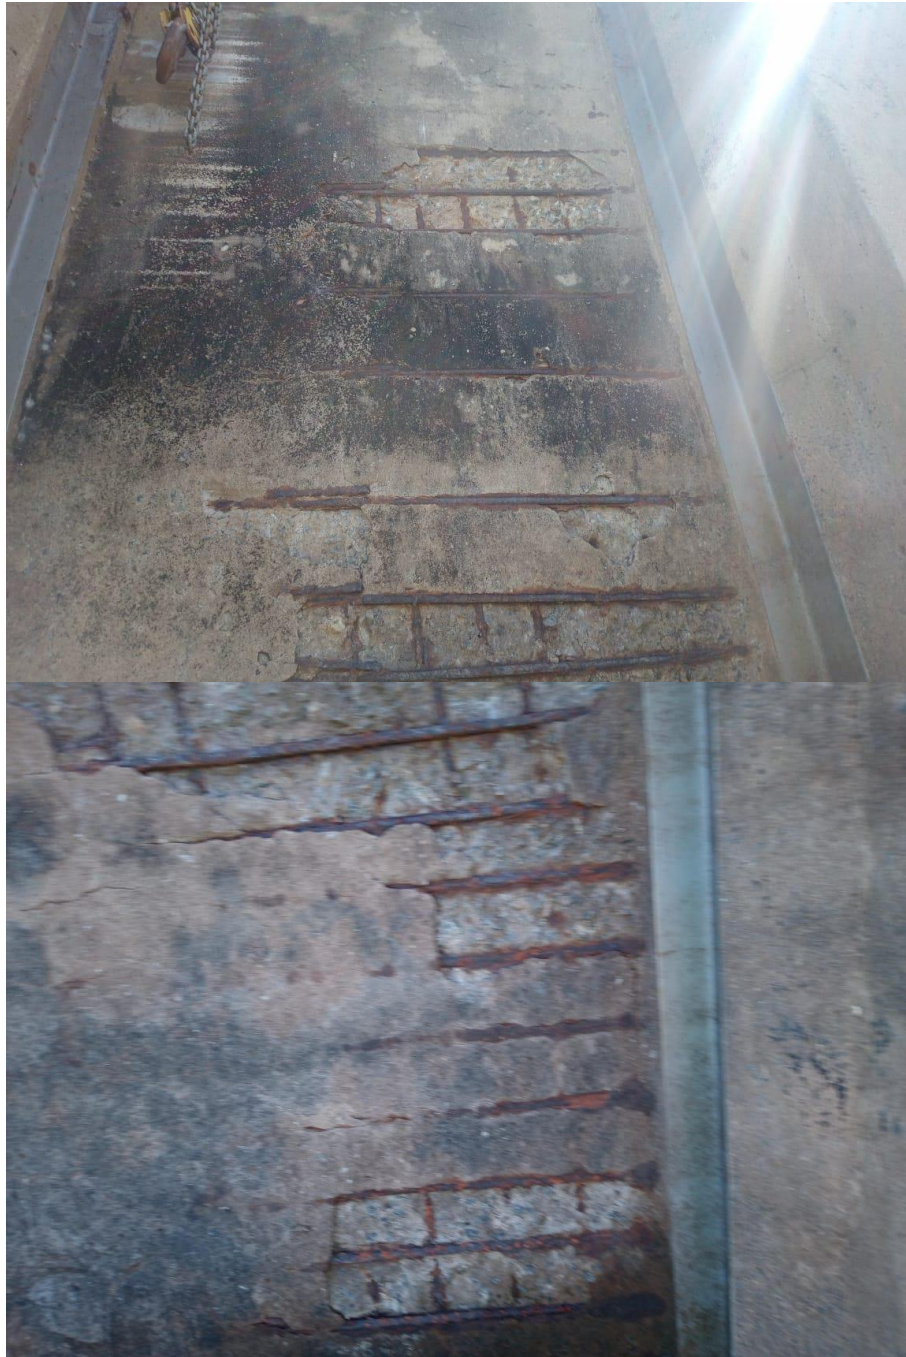
Figura 30 - Anomalias na galeria de tomada de água

Cabe enfatizar a falta de instalações (elétrica, hidráulica e de exalta, na galeria de drenagem) e a degradação dos sistemas existentes.

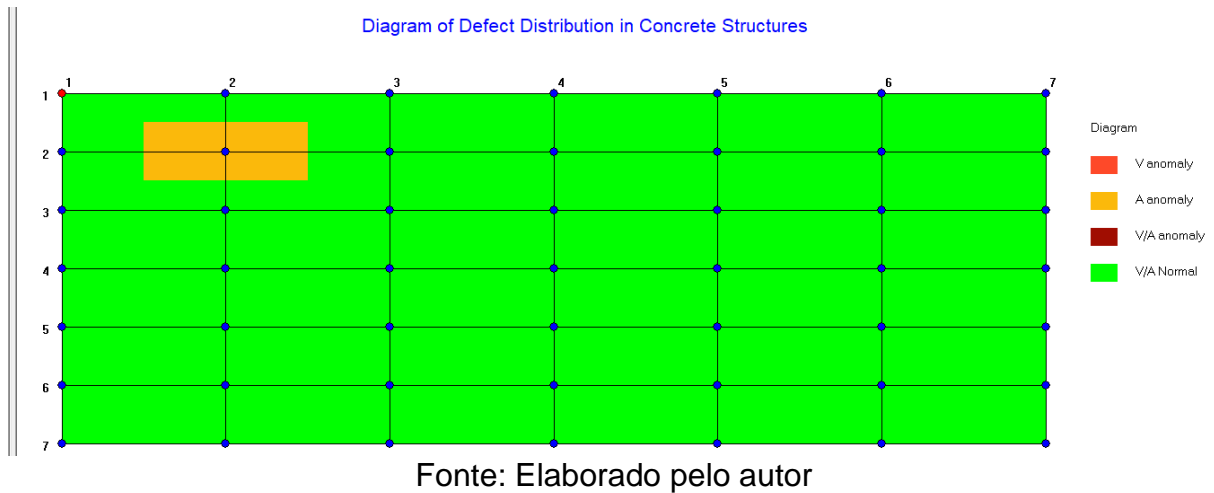
Figura 84 – Diagrama 10, anomalias e falhas estruturais

Anomalia de amplitude mostrada na amostra 10 listada acima, que pode ser de vazios, trincas internas ou mesmo segregação interna.

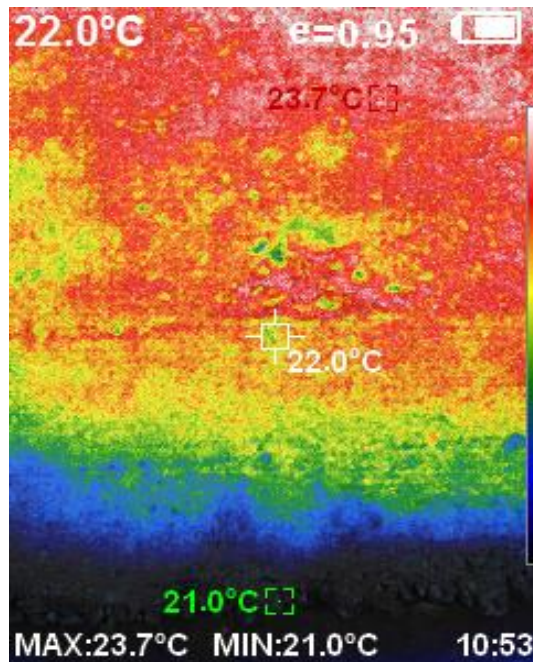
TERMOGRAFIA 10

A termografia apresenta possível presença de desgaste excessivo, onde será gerando novos fatores de futuros vazamentos

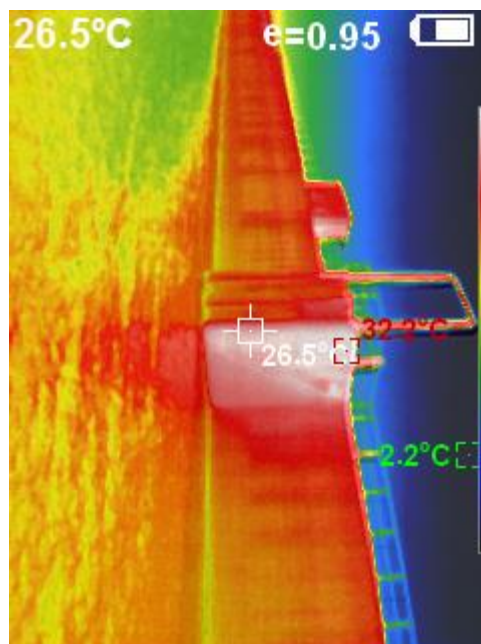
TERMOGRAFIA 11

A termografia apresenta possível presença de desgaste excessivo, causado por falta de proteção a estrutura de concreto, (impermeabilização positiva por exemplo)

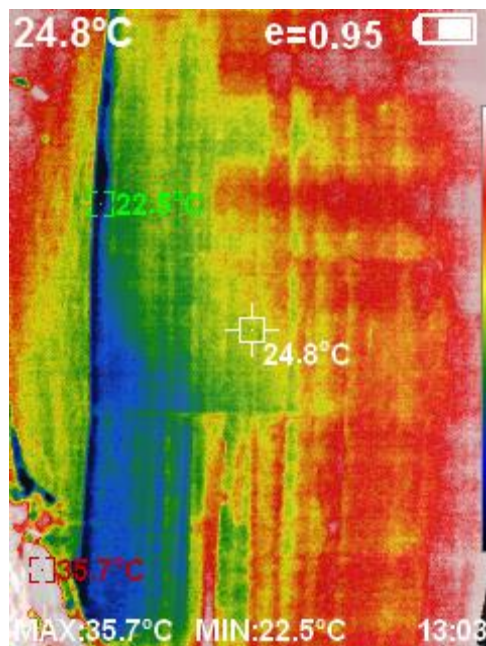
TERMOGRAFIA 13

A termografia apresenta possível presença de desgaste excessivo, onde será gerado novos fatores de futuros vazamentos

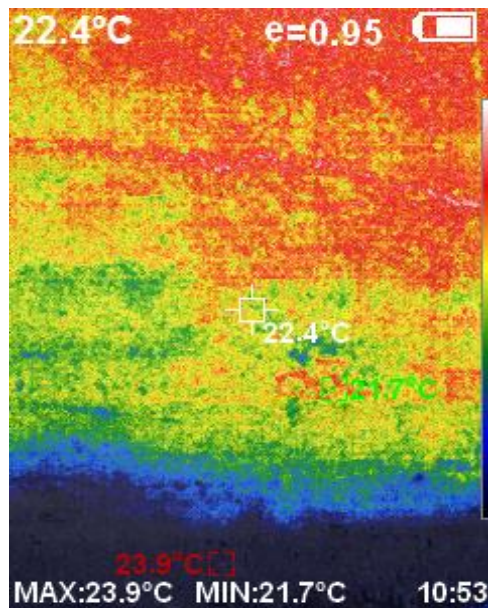
TERMOGRAFIA 14

A termografia apresenta possível presença de desgaste executível onde será gerado novos fatores de futuros vazamentos

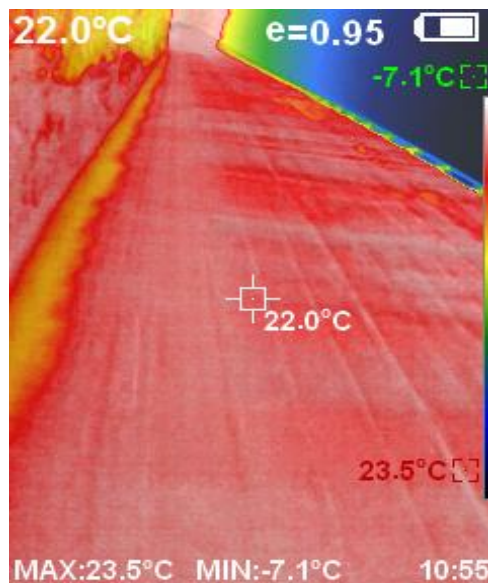
TERMOGRAFIA 15

A termografia apresenta possível presença de desgaste executível onde será gerado novos fatores de futuros vazamentos
