**PROJETO EXECUTIVO E ESTUDOS COMPLEMENTARES
DOS SISTEMAS ADUTORES NA REGIÃO DO SERIDÓ
NO ESTADO DO RIO GRANDE DO NORTE**

**Relatório R0 - Estudos Complementares – Trecho 2N –
Entroncamento Jucurutu a São Vicente**

Volume 2 – Estudo Geológico/Geotécnico
Tomo 1 - Texto

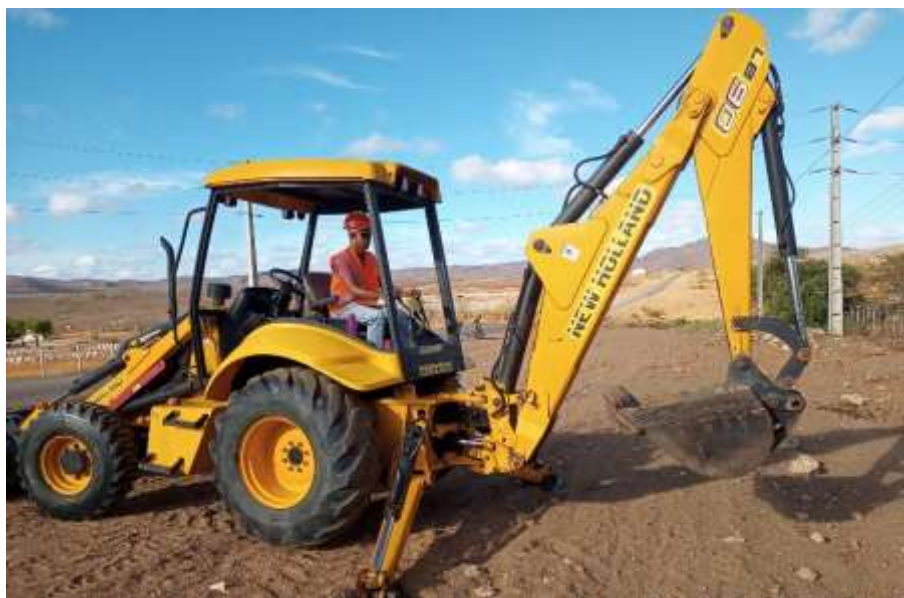
Figura 2.1 – Retroescavadeira New Holland, modelo LB90, com concha de 0,80 m de largura, utilizada na abertura das trincheiras.

A campanha de sondagens por trincheira (poços de inspeção por trincheira) ocorreu entre 10 e 15 de dezembro de 2021. Estas trincheiras foram abertas com uso de uma retroescavadeira (New Holland, modelo LB90, com concha de 0,80 m de largura), conforme mostrado na **Figura 2.1**.

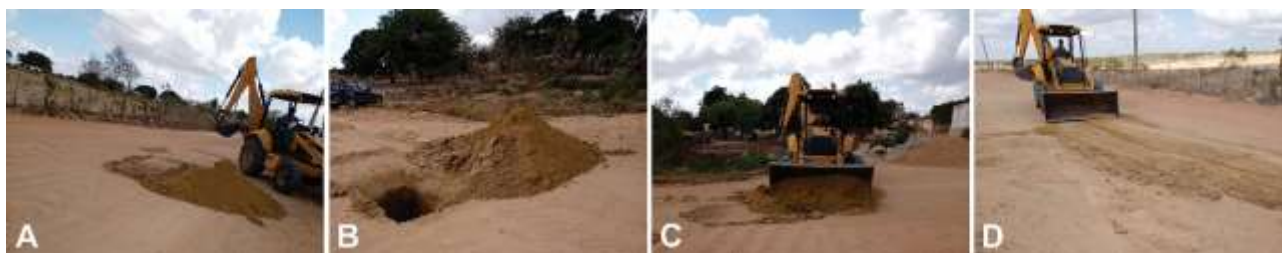
Figura 2.2 – Sequência ilustrativa dos procedimentos de abertura (fotos “A” e “B”) e fechamento (fotos “C” e “D”) das trincheiras.

As sondagens prosseguiram até que um dos critérios de paralização fossem atingidos e, ao término da abertura de cada trincheira, os horizontes foram descritos quanto às suas características pedolíticas e suas resistências à escavação, categorizando-os como materiais de 1ª, 2ª ou 3ª categoria. Finalizada a descrição dos materiais, as trincheiras foram reaterradas com o próprio material escavado, para evitar acidentes, conforme sequência de imagens apresentadas na **Figura 2.2**.

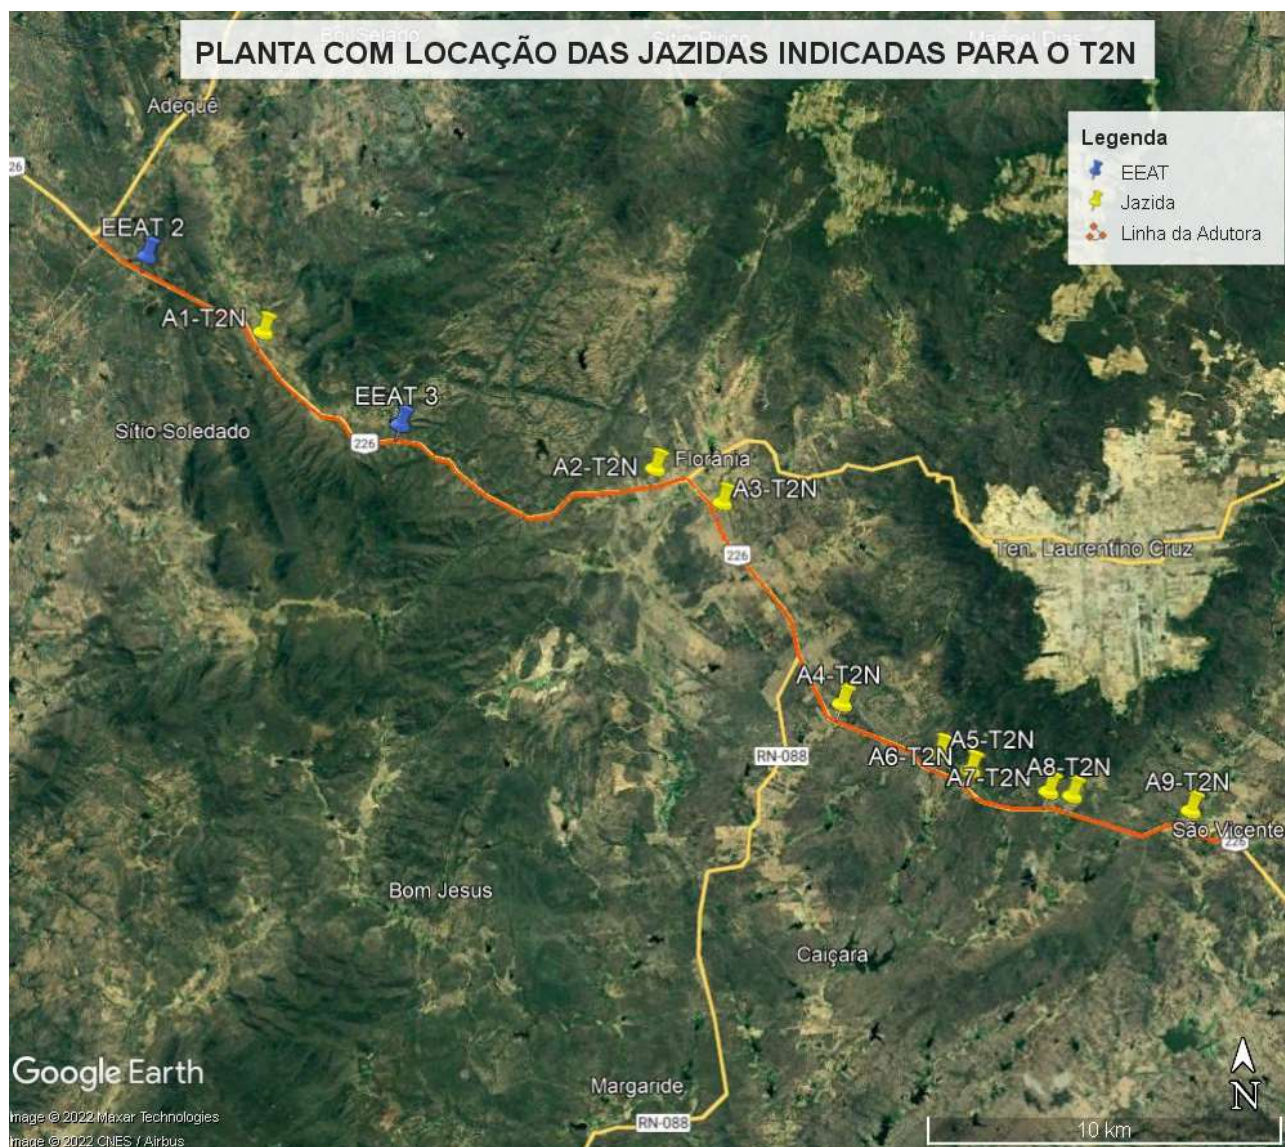
Figura 6.1 – Planta do traçado previsto para implantação do Trecho 2 Norte, com a localização das áreas apontadas como possíveis jazidas. Domínios dos municípios de Jucurutu, Florânia, Tenente Laurentino Cruz e São Vicente, RN.

O posicionamento das áreas indicadas como jazidas ao longo do traçado do T2N é mostrado na **Figura 6.1**.

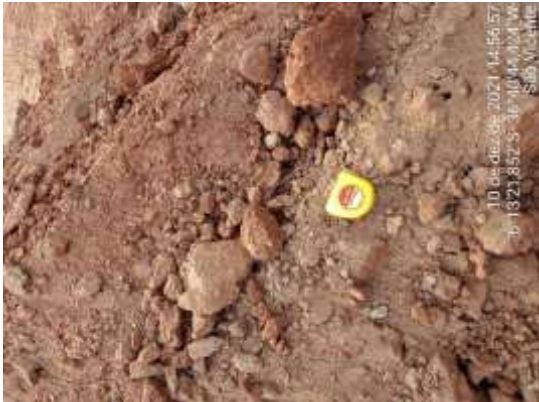
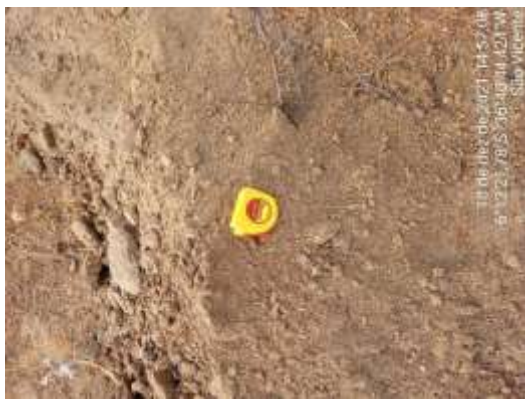
FOTO 01 – Material de 1ª categoria. Solo argiloso a argilo-siltoso, vermelho. Espessura = 1,42 m.	FOTO 02 – Material de 2ª categoria. Solo argilo-arenoso, marrom claro, com fragmentos de rocha. Espessura = 0,18 m. Impenetrável aos 1,60 m.
ST2N-02.1

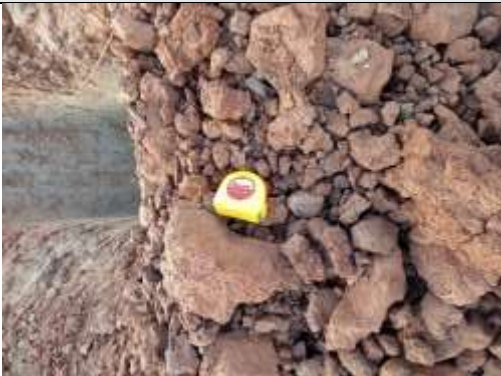
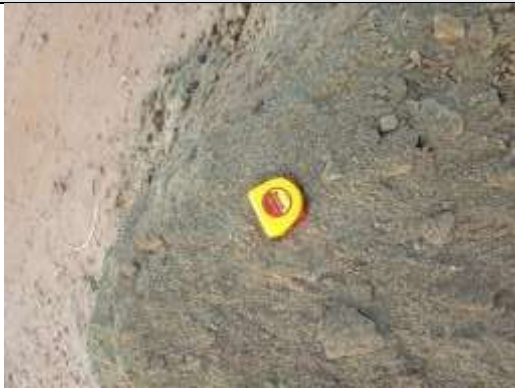
FOTO 04 – Material de 1ª categoria. Solo argiloso a argilo-siltoso, vermelho, com torrões. Espessura = 0,50 m.	FOTO 05 – Material de 2ª categoria. Solo de alteração argilo-arenoso, marrom acinzentado, com fragmentos de rocha. Atingiu 2,00 m de profundidade antes de alcançar o impenetrável, paralisando a esta profundidade.
ST2N-03

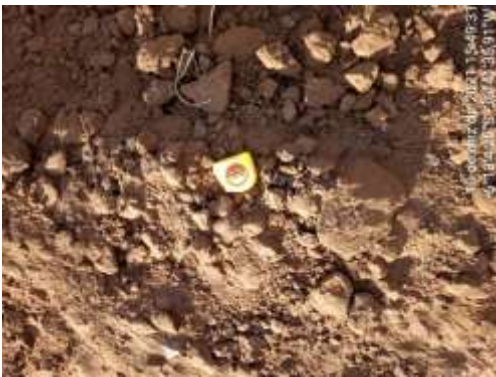
FOTO 05 – Material de 1ª categoria. Solo argiloso a argilo-siltoso, vermelho, com torrões. Atingiu 2,00 m de profundidade antes de alcançar o impenetrável, paralisando a esta profundidade.

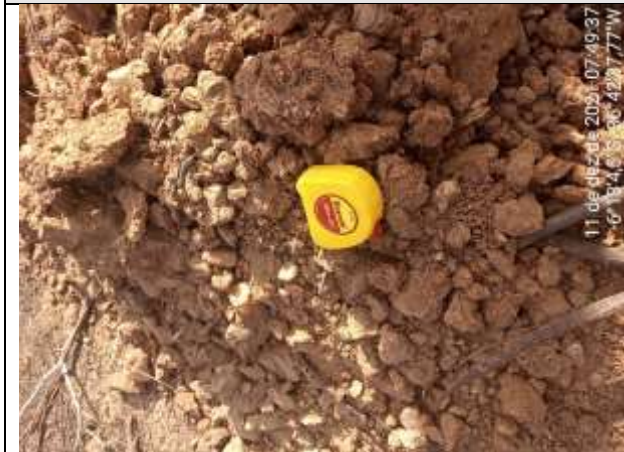
FOTO 06 – Material de 1ª categoria. Solo argiloso a argilo-siltoso, vermelho, com torrões. Espessura = 0,30 m.

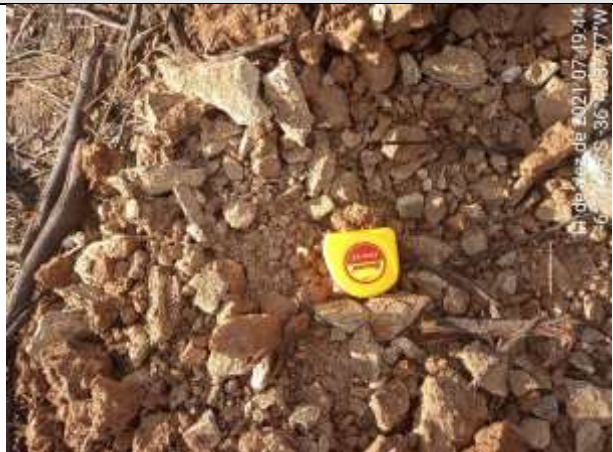
FOTO 07 – Material de 2ª categoria. Solo de alteração argilo-arenoso, marrom acinzentado, com fragmentos de rocha. Espessura = 0,20 m. Impenetrável aos 0,50 m.

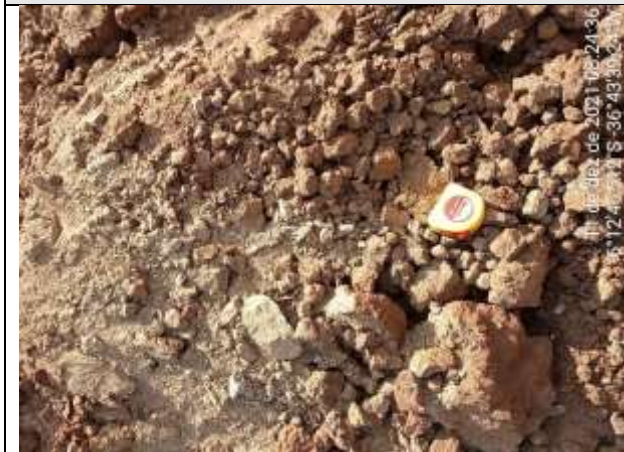
FOTO 08 – Material de 1ª categoria. Solo argiloso a argilo-siltoso, vermelho, com torrões e fragmentos de rocha. Espessura = 0,60 m.

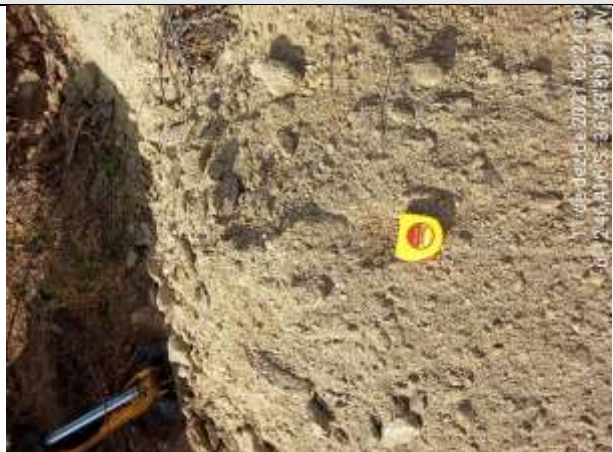
FOTO 09 – Material de 2ª categoria. Solo de alteração argilo-arenoso, marrom acinzentado, com fragmentos de rocha. Espessura = 1,40. Impenetrável aos 2,00 m.

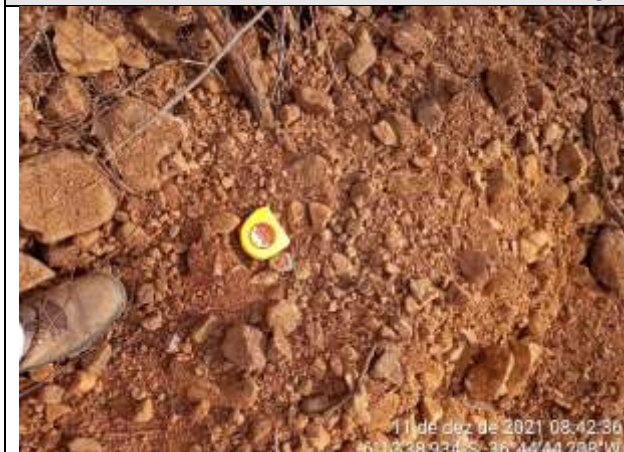
FOTO 10 – Material de 1ª categoria. Solo argilo-arenoso, vermelho, com cascalho e seixo. Espessura = 0,30 m.

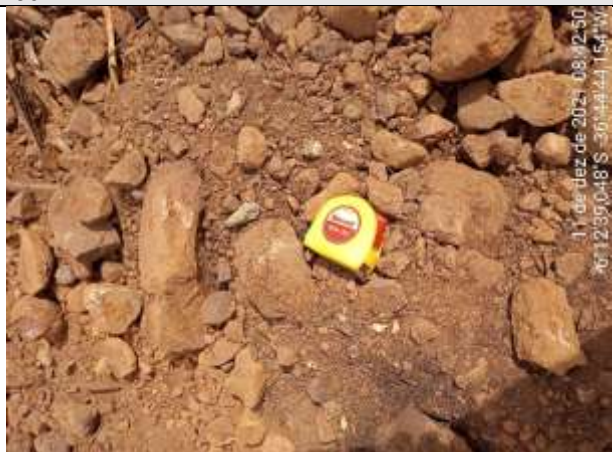
FOTO 11 – Material de 2ª categoria. Material argilo-arenoso, vermelho, com fragmentos de rocha e rocha alterada mole na base. Espessura = 0,30 m. Impenetrável aos 0,60 m.

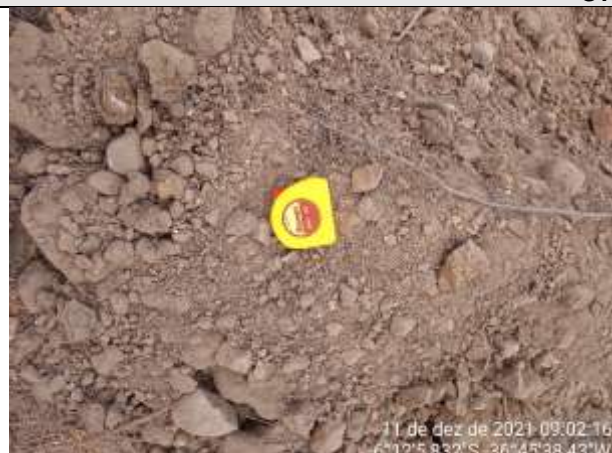
FOTO 12 – Material de 1ª categoria. Solo argilo-arenoso, marrom, com cascalho. Espessura = 0,42 m.

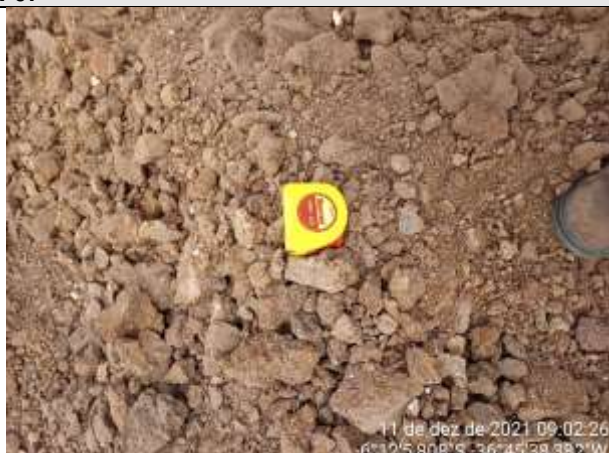
FOTO 13 – Material de 2ª categoria. Solo de alteração argilo-arenoso, marrom acinzentado, com fragmentos de rocha. Espessura = 0,28 m. Impenetrável aos 0,70 m.

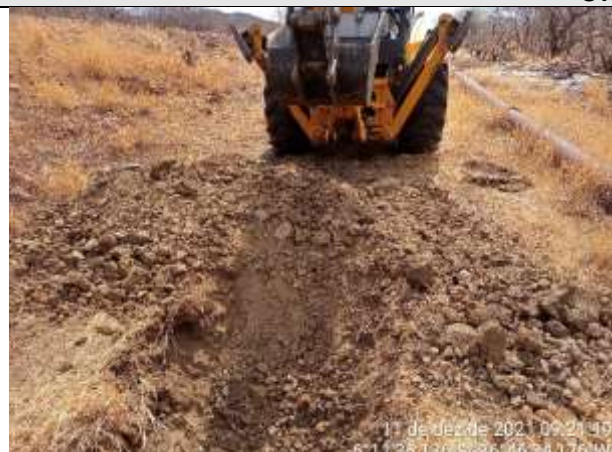
FOTO 14 – Material de 1ª categoria. Solo argilo-arenoso, marrom escuro, com cascalho. Espessura = 0,43 m.

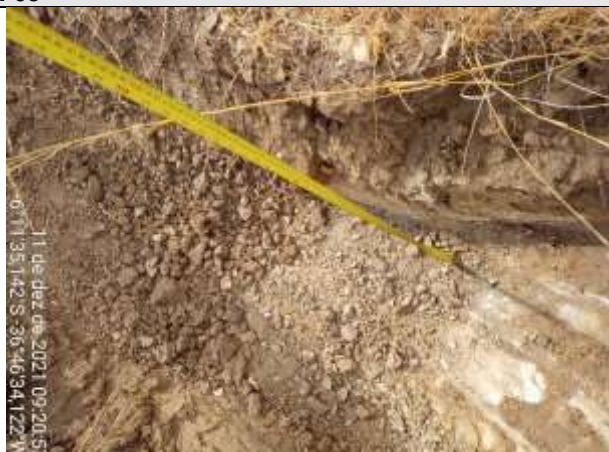
FOTO 15 – Material de 2ª categoria. Solo de alteração argilo-arenoso, marrom acinzentado, com fragmentos de rocha. Espessura = 0,42 m. Impenetrável aos 0,85 m.

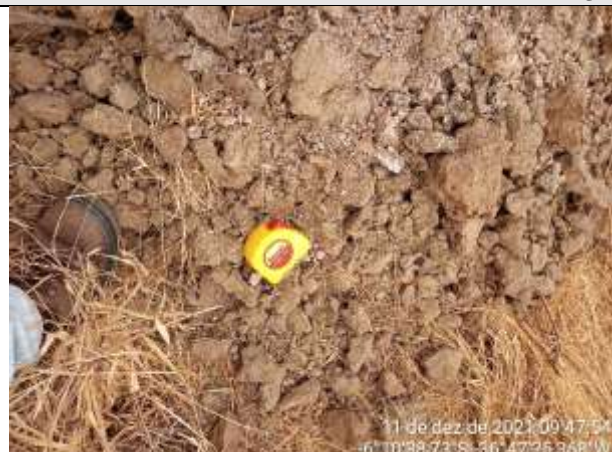
FOTO 16 – Material de 1ª categoria. Solo argil-arenoso, marrom, com torrões e cascalho. Espessura = 0,30 m.

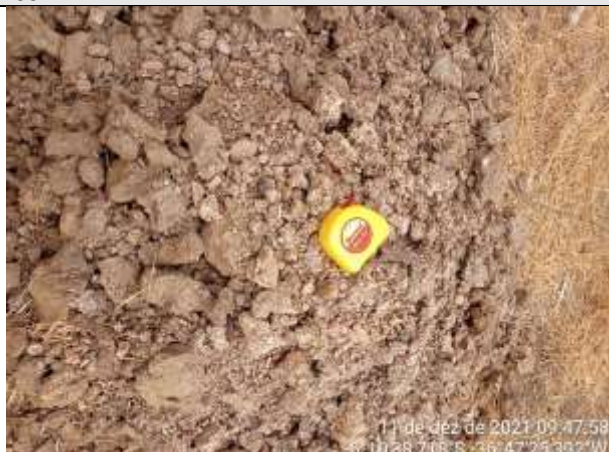
FOTO 17 – Material de 2ª categoria. Solo de alteração argilo-arenoso, marrom acinzentado, com fragmentos de rocha. Espessura = 0,20 m. Impenetrável aos 0,50 m.

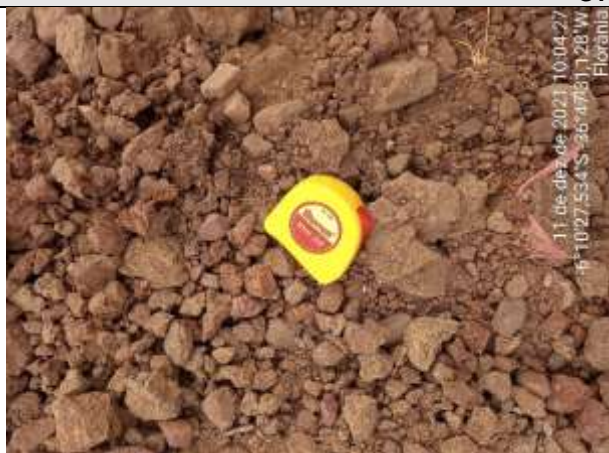
FOTO 18 – Material de 1ª categoria. Solo argiloso a argilo-siltoso, vermelho, com torrões. Espessura = 0,58 m.

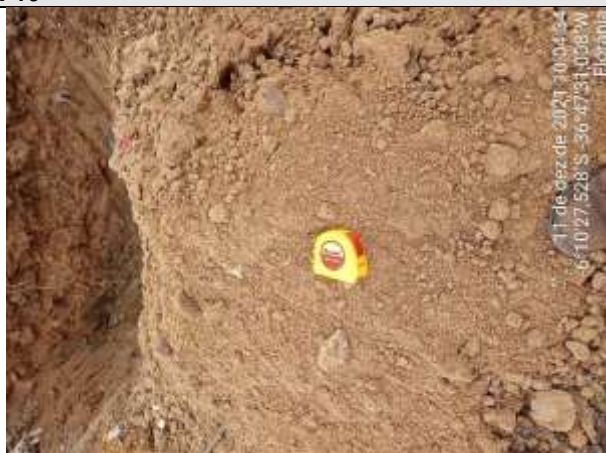
FOTO 19 – Material de 2ª categoria. Solo de alteração argilo-arenoso, marrom com fragmentos de rocha. Espessura = 0,82 m. Impenetrável aos 1,40 m.

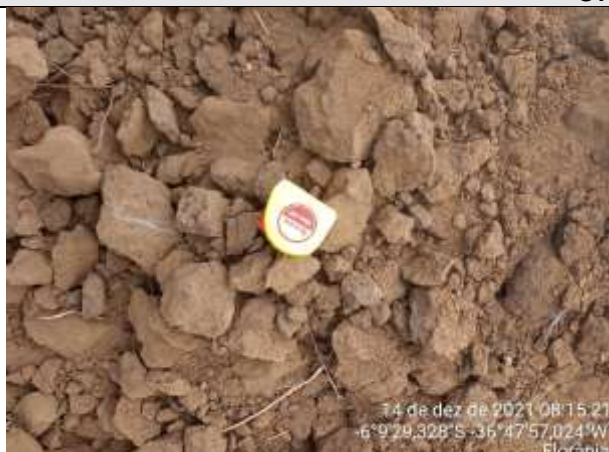
FOTO 20 – Material de 1ª categoria. Solo argiloso a argilo-siltoso, marrom, com torrões. Espessura = 0,90 m.

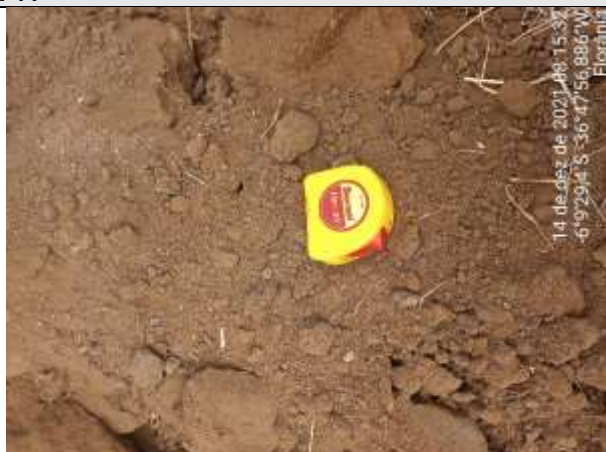
FOTO 21 – Material de 2ª categoria. Solo argilo-arenoso, vermelho, com fragmentos de rocha e rocha alterada mole na base. Espessura = 0,40 m. Impenetrável aos 1,30 m.

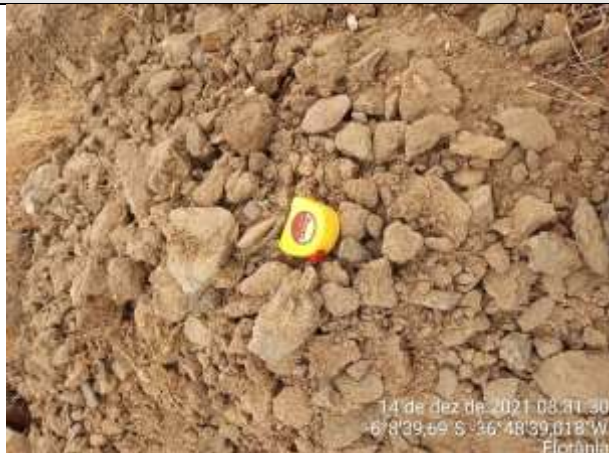
FOTO 22 – Material de 1ª categoria. Solo areno-argiloso, marrom, com cascalho e fragmentos de rocha. Espessura = 0,28 m.

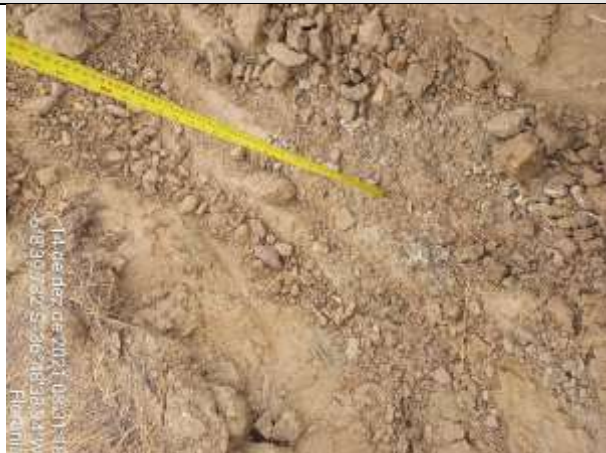
FOTO 23 – Material de 2ª categoria. Solo areno-argiloso, marrom, com cascalho e fragmentos de rocha, e rocha alterada mole na base. Espessura = 0,28 m. Impenetrável aos 0,56 m.

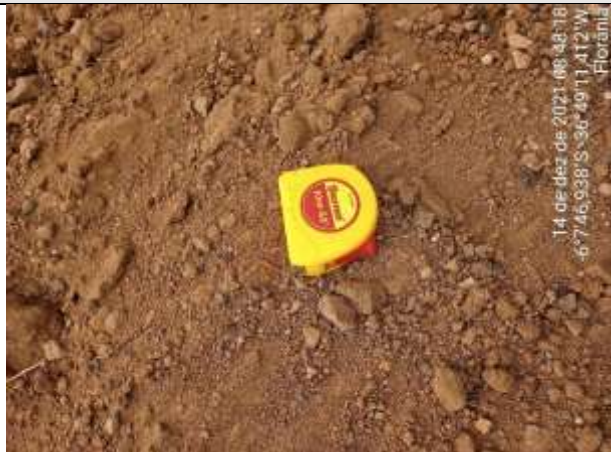
FOTO 24 – Material de 1ª categoria. Solo areno-argiloso, marrom avermelhado, cascalhoso. Espessura = 0,35 m.

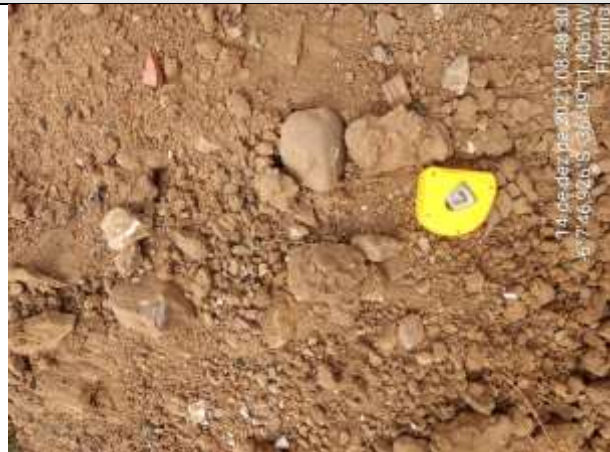
FOTO 25 – Material de 2ª categoria. Material argilo-arenoso, com torrões e fragmentos de rocha. Espessura = 0,65 m. Impenetrável aos 0,65 m.

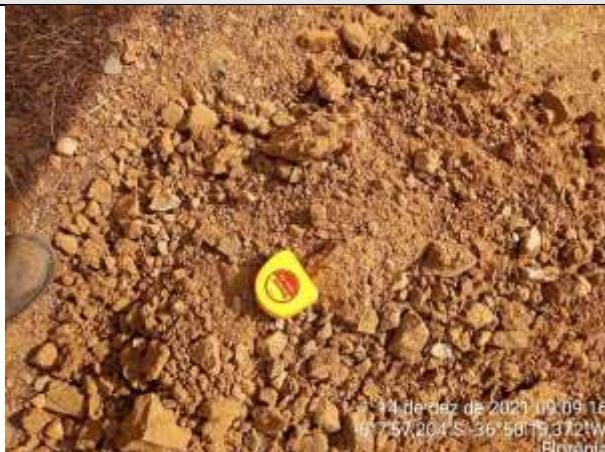
FOTO 26 – Material de 1ª categoria. Solo arenos-argiloso, vermelho claro, cascalhoso, com rocha na base. Espessura = 0,30 m. Impenetrável aos 0,30 m.

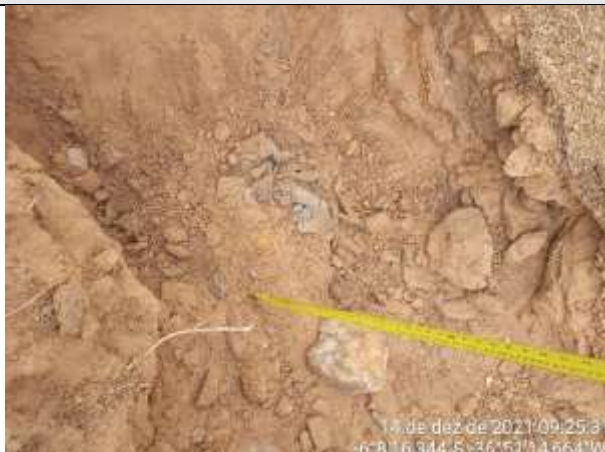
FOTO 27 – Material de 1ª categoria. Solo areno-siltoso, marrom claro, com fragmentos de rocha, e rocha alterada dura na base. Espessura = 0,80 m. Impenetrável aos 0,80 m. OBS.: Afloramento de 100 m metros antes da locação do ponto.

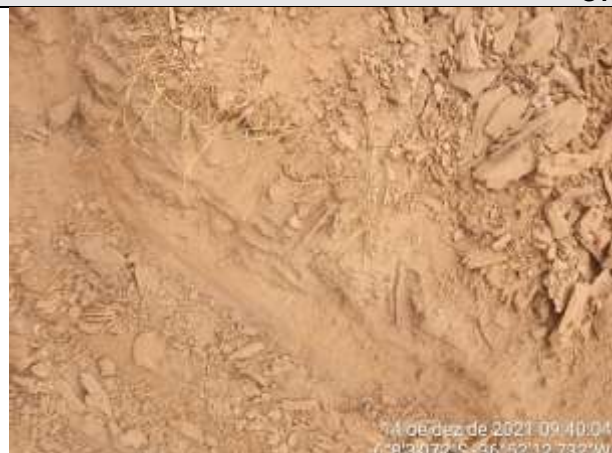
FOTO 28 – Material de 1ª categoria. Solo areno-argiloso, pouco siltoso, marrom claro, com fragmentos de rocha. Espessura = 0,40 m.

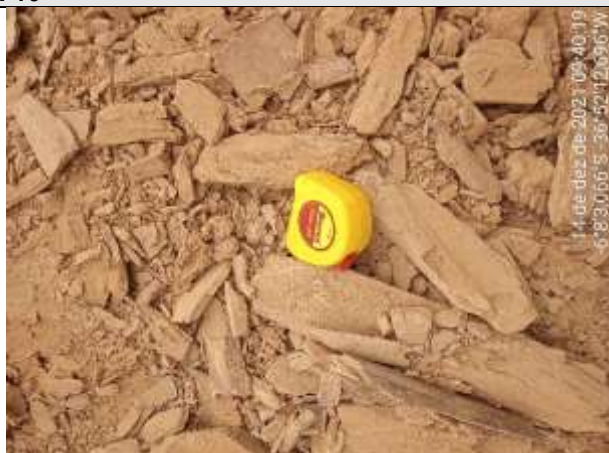
FOTO 29 – Material de 2ª categoria. Solo de alteração areno-argiloso, marrom com fragmentos de rocha e rocha alterada mole na base. Espessura = 0,20 m. Impenetrável aos 0,60 m.

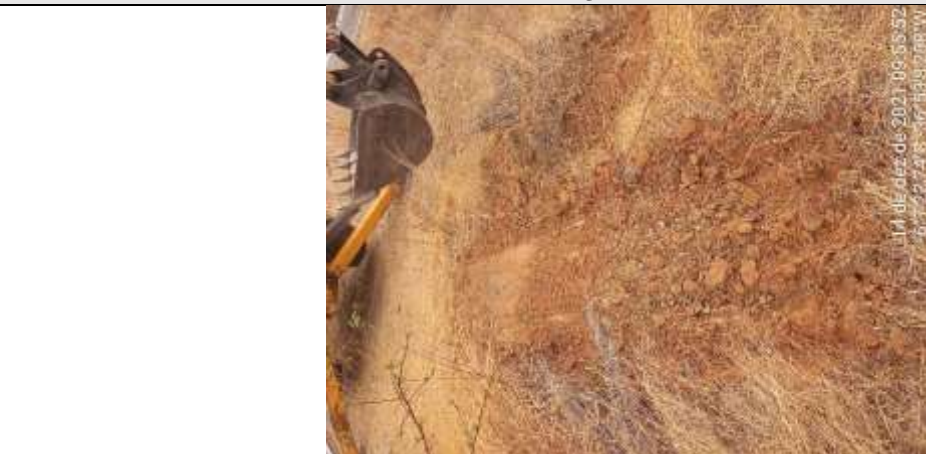
FOTO 30 – Material de 1ª categoria. Solo areno-argiloso, marrom avermelhado, com torrões e fragmentos de rocha. Espessura = 0,30 m. OBS.: Ponto deslocado 50 m devido ao talude; possui um afloramento rochoso 50 m antes deste ponto.

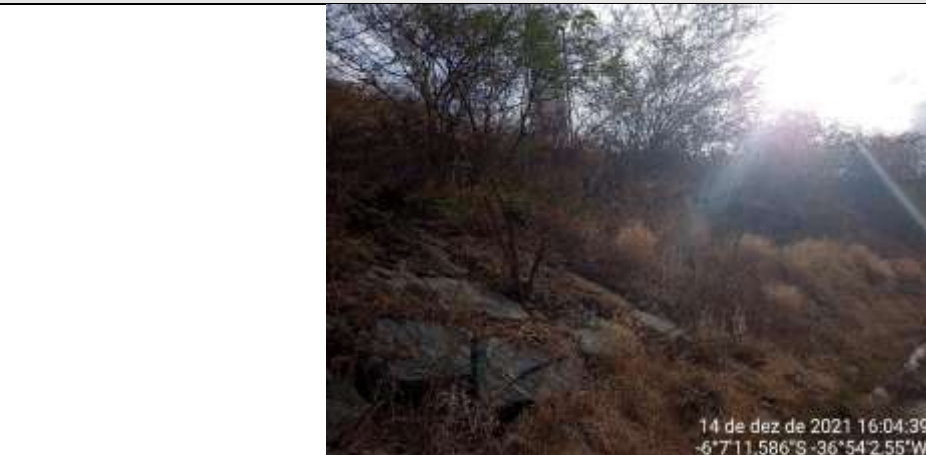
FOTO 31 – Impossibilitado de executar a sondagem devido ao paredão de rocha existente no local.

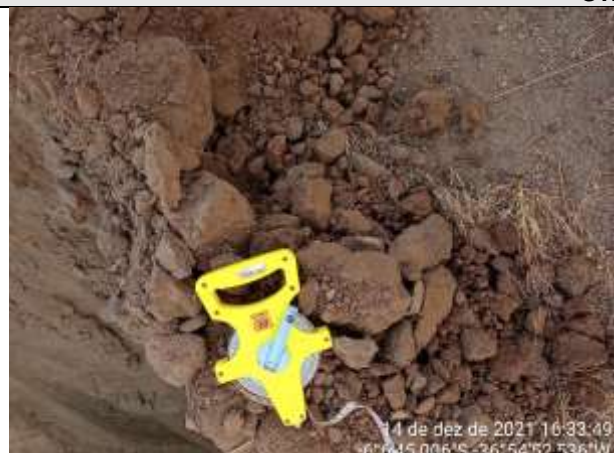
FOTO 32 – Material de 1ª categoria. Solo argiloso a argilo-siltoso, vermelho, com torrões. Espessura = 0,95 m.

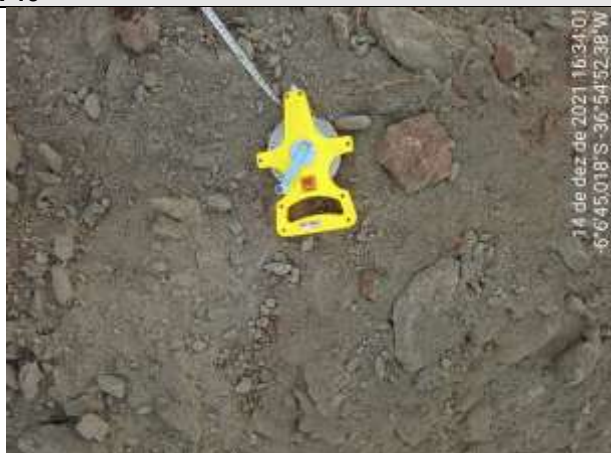
FOTO 33 – Material de 2ª categoria. Solo de alteração argilo-arenoso, marrom acinzentado, com fragmentos de rocha. Espessura = 0,65 m. Impenetrável aos 1,60 m.

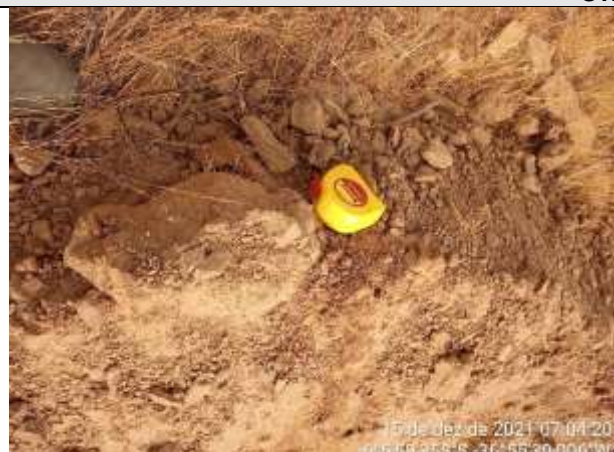
FOTO 34 – Material de 1ª categoria. Solo argiloso a argilo-siltoso, vermelho, com torrões. Espessura = 1,20 m.

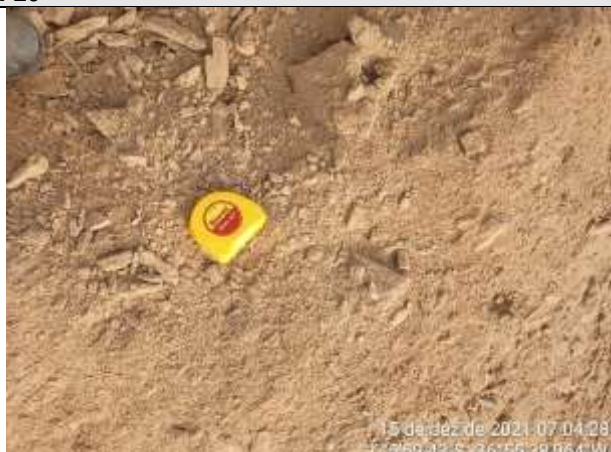
FOTO 35 - Material de 2ª categoria. Solo de alteração argilo-arenoso, marrom acinzentado, com fragmentos de rocha. Espessura = 0,80 m. Impenetrável aos 2,00 m.

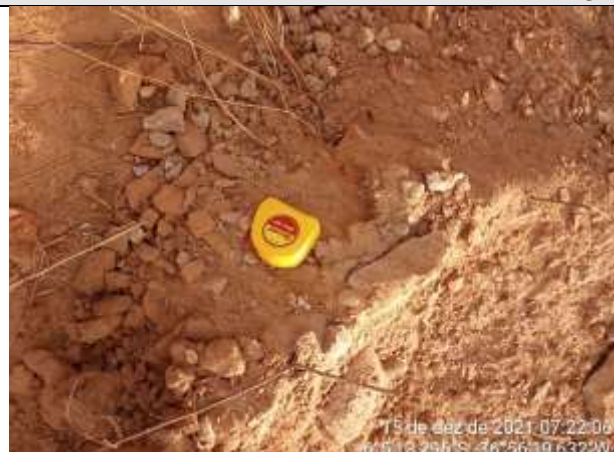
FOTO 36 – Material de 1ª categoria. Solo argiloso a argilo-siltoso, marrom claro, cascalhoso. Espessura = 0,35 m.

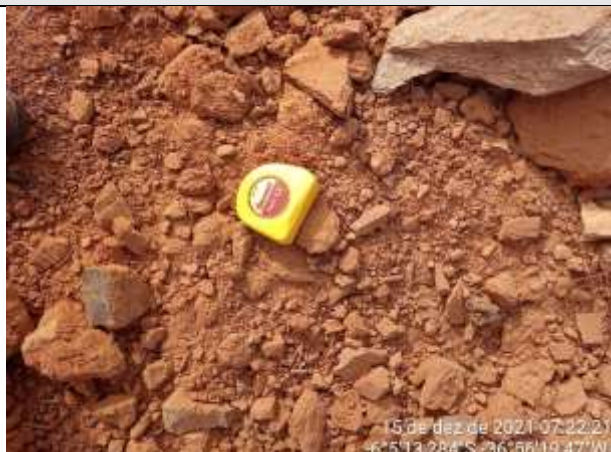
FOTO 37 – Material de 2ª categoria. Solo de alteração argilo-arenoso, marrom avermelhado, com fragmentos de rocha e rocha alterada dura na base. Espessura = 0,25 m. Impenetrável aos 0,60 m.

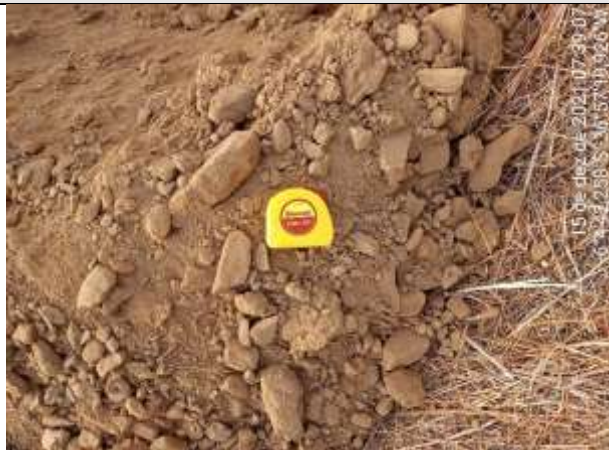
FOTO 38 – Material de 1ª categoria. Solo silto-argiloso, marrom, com fragmentos de rocha. Espessura = 0,72 m.

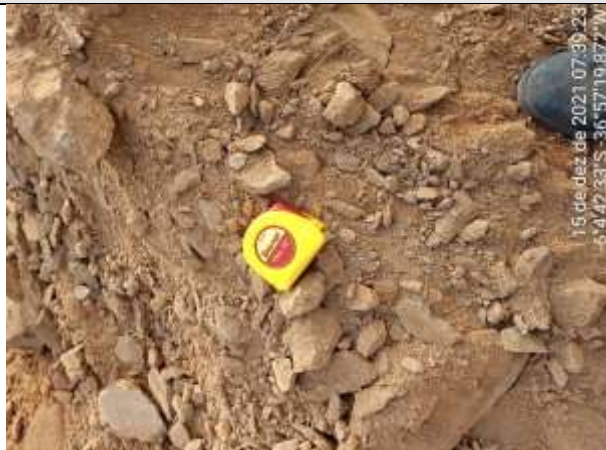
FOTO 39 – Material de 2ª categoria. Solo de alteração argilo-arenoso, marrom claro, com fragmentos de rocha e rocha alterada dura na base. Espessura = 0,48 m. Impenetrável aos 1,20 m.

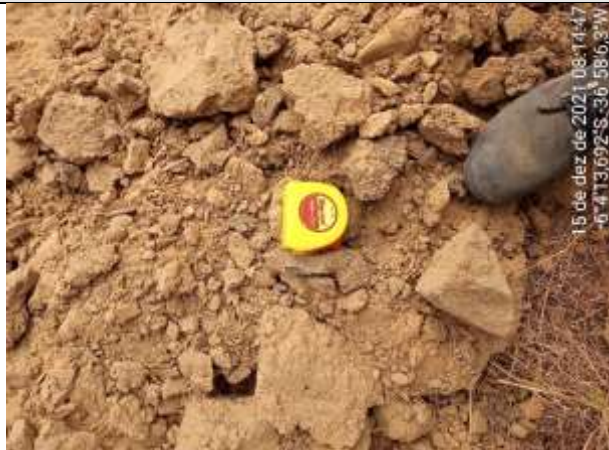
FOTO 40 – Material de 1ª categoria. Solo argiloso a argilo-siltoso, marrom claro, com torrões. Espessura = 0,40 m.

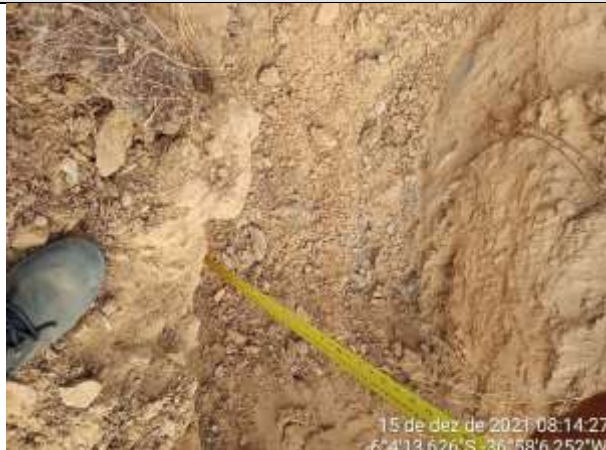
FOTO 41 – Material de 2ª categoria. Solo de alteração argilo-arenoso, marrom, com fragmentos de rocha e rocha alterada mole na base. Espessura = 0,25 m. Impenetrável aos 0,65 m.

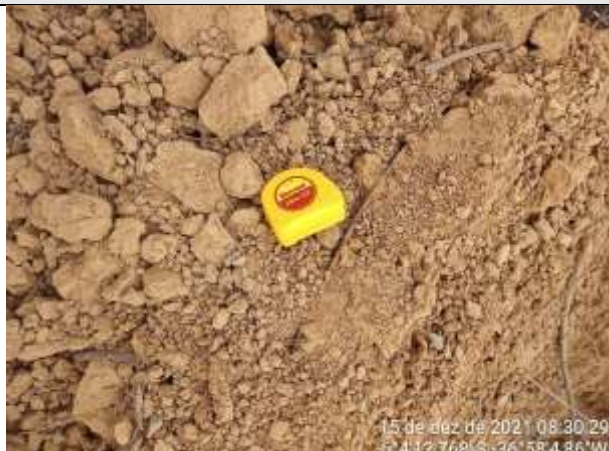
FOTO 42 – Material de 1ª categoria. Solo argiloso a argilo-siltoso, marrom claro, com torrões. Espessura = 0,60 m.

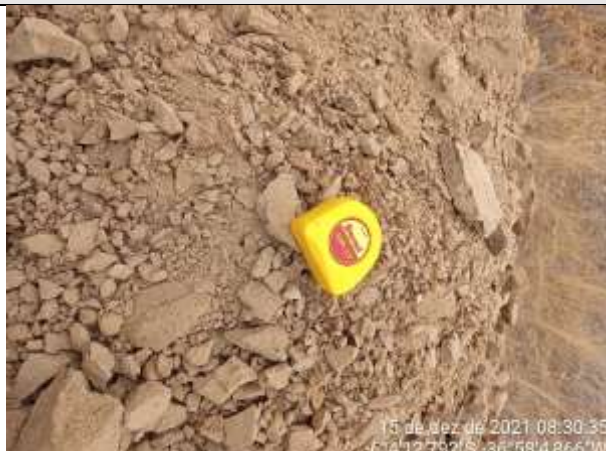
FOTO 43 – Material de 2ª categoria. Solo de alteração argilo-arenoso, marrom claro, com fragmentos de rocha e rocha alterada mole na base. Espessura = 0,50 m. Impenetrável aos 1,10 m.

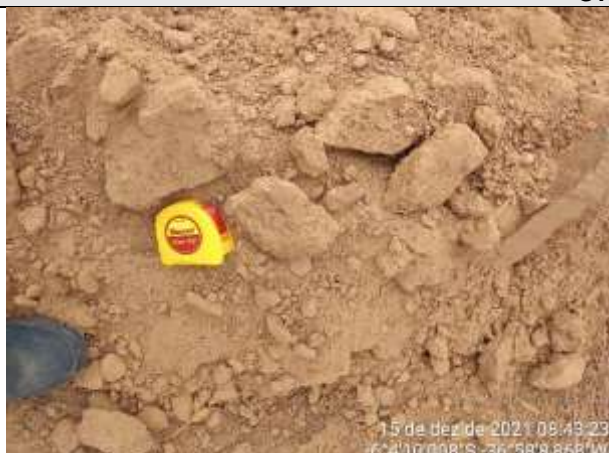
FOTO 44 – Material de 1ª categoria. Solo argiloso a argilo-siltoso, marrom claro, com torrões. Espessura = 0,62 m.

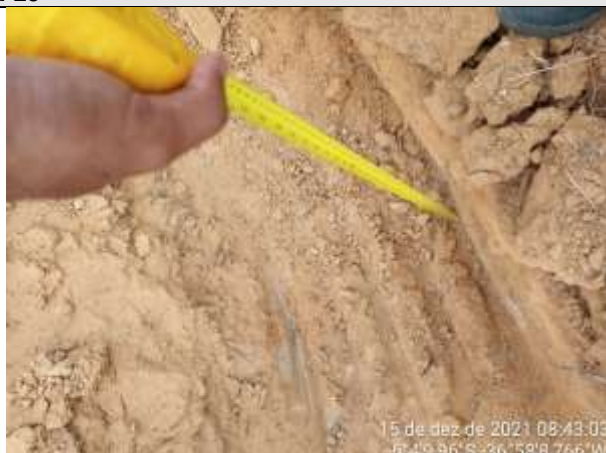
FOTO 45 – Material de 2ª categoria. Solo de alteração argilo-arenoso, marrom claro, com fragmentos de rocha e rocha alterada mole na base. Espessura = 0,28 m. Impenetrável aos 0,90 m.

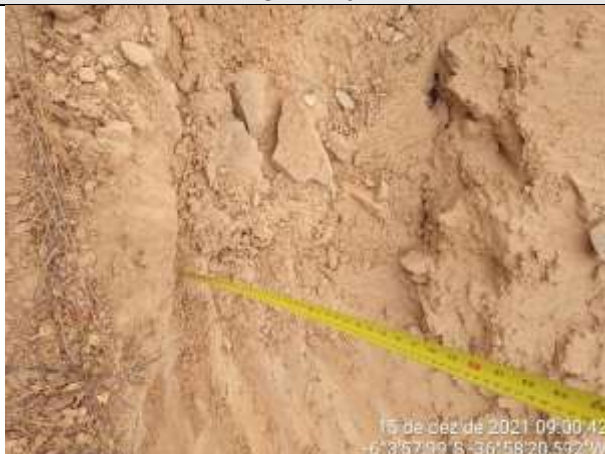
FOTO 46 – Sítio da ETA Jucurutu. Material de 1ª categoria. Solo argilo-arenoso, marrom claro, com fragmentos de rocha, e rocha alterada dura na base. Espessura = 0,90 m. Impenetrável aos 0,90 m.
