### **ESTUDO TÉCNICO PRELIMINAR – ETP**

**RECOMPOSIÇÃO DE TALUDES E BUEIRO NO PERÍMETRO  
IRRIGADO DO BAIXIO DE IRECÊ, NO MUNICÍPIO DE XIQUE-  
XIQUE, NA ÁREA DE ABRANGÊNCIA 2ª SUPERINTENDÊNCIA  
REGIONAL DA CODEVASF, NO ESTADO DA BAHIA.**

**Agosto/2022**

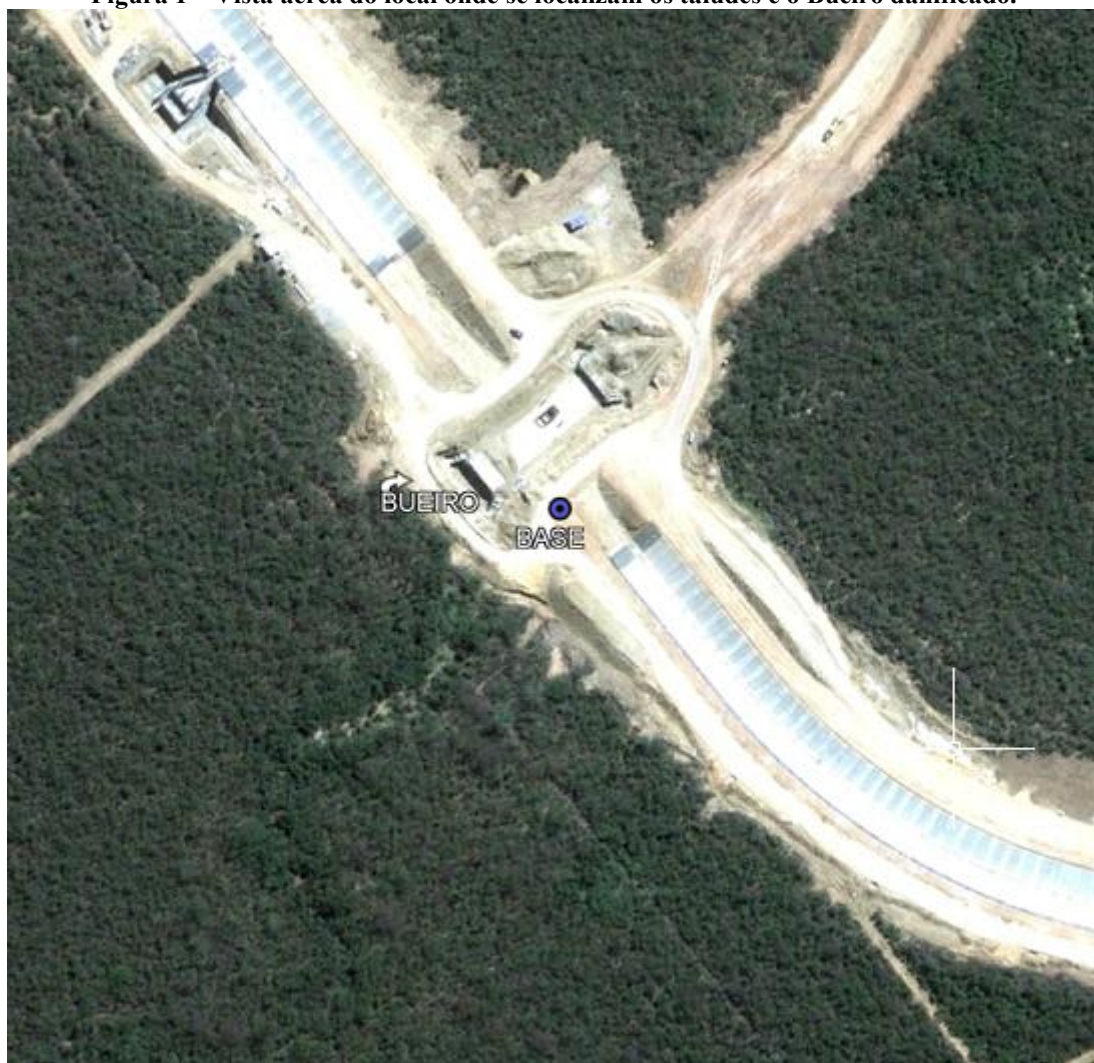
23S), indicado como “Bueiro” na Figura 1, constatou-se a ruptura da proteção de concreto nas laterais do bueiro. Durante vistoria técnica realizada neste local entre 26 e 27 de janeiro de 2022 por analistas da 2ª Gerência de Infraestrutura (2ª/GRD) e da 2ª Gerência de Irrigação (2ª/GRI), verificou-se que os taludes nas laterais do canal sofreram perda de material por erosão ao longo de um trecho de 1.200 metros (600 metros de cada lado do canal), o que resultou na formação de sulcos erosivos, que avançam em direção ao leito do caminho de serviço e se aproximam da margem do canal. Além disso, nos taludes mais altos, há a formação de cavernas que poderão se não corrigidas, podem comprometer sua estabilidade e culminar em seu desmoronamento.

**Figura 1 – Vista aérea do local onde se localizam os taludes e o Bueiro danificado.**

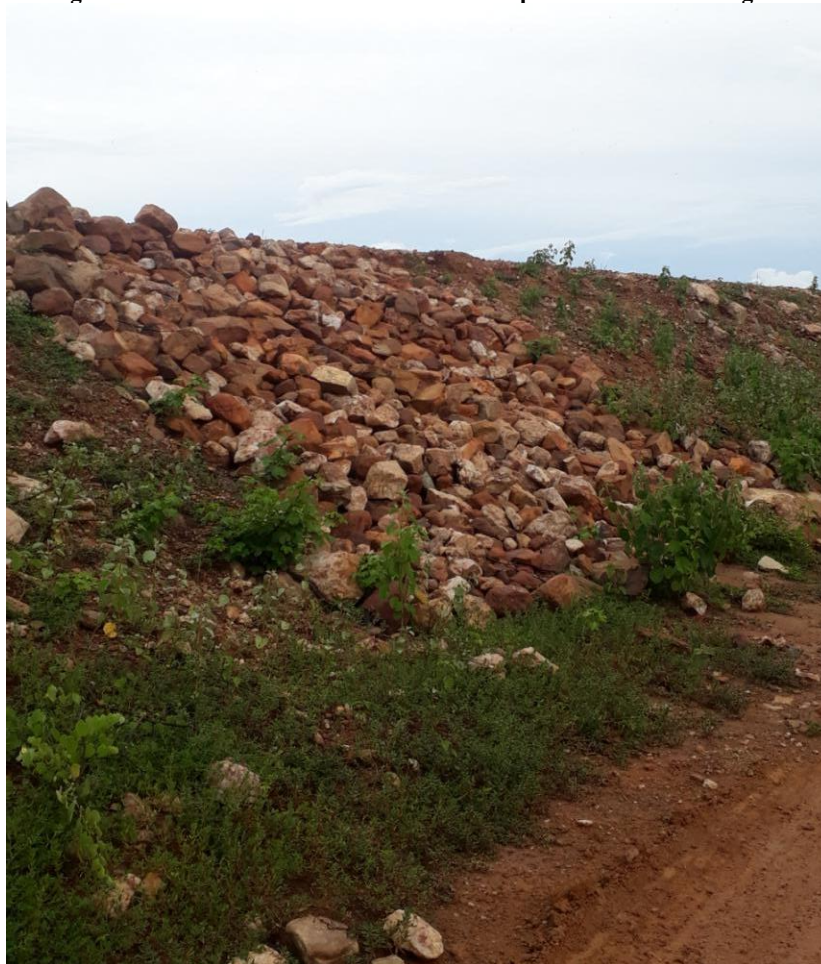
A diferença dos efeitos da erosão em taludes com e sem recobrimento de pedras (enrocamento) ou vegetação pode ser constatada na Figura 2 e na Figura 3.

**Figura 2 – Talude existe com enrocamento de pedras e cobertura vegetal**

Em comparação, é perceptível que o grau de exposição às intempéries no talude da Figura 2 é significativamente menor que na Figura 3, sendo necessário, portanto, intervir em taludes identificados em campo em situação análoga à observada na imagem seguinte.

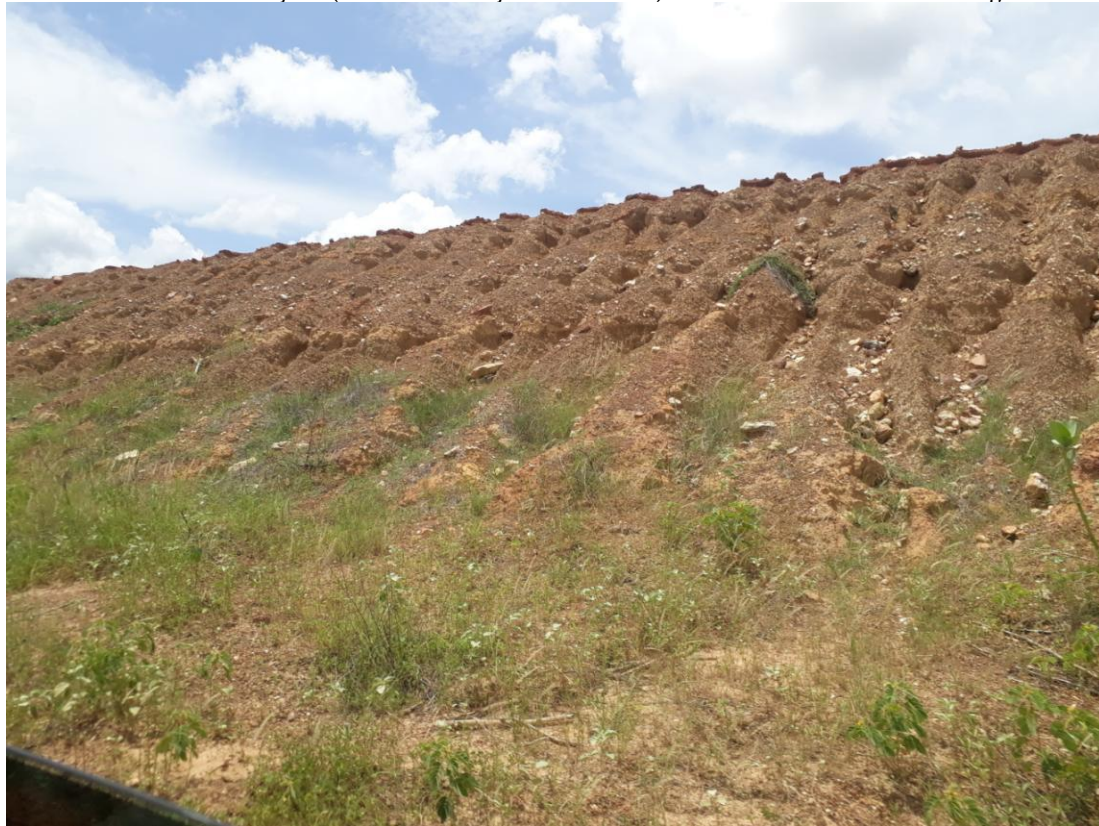
**Figura 3 – Processo erosivo avançado (início de formação de cavernas) em taludes em recobrimento vegetal ou de pedras**

Assim, conclui-se que a causa da erosão é a falta de recobrimento dos taludes, sendo a princípio desnecessária a modificação das geometrias para estabilização.
