**Ministério do Desenvolvimento Regional – MDR**  
**Companhia de Desenvolvimento dos Vales do São Francisco e do Parnaíba**

## **ESPECIFICAÇÕES TÉCNICAS**

## 1 OBJETIVO

O presente laudo técnico tem como finalidade executar uma inspeção preliminar na barragem de Cova da Mandioca, localizada na cidade de Urandi-BA. O documento visa analisar através de ensaios técnicos a integridade da estrutura, sua qualidade e principalmente gerar parâmetros para analisar as condições de uso e vida útil do objeto de estudo. Através de ensaios tecnológicos não destrutivos, este trabalho é regido pelas normas ABNT NBR 6118:2014, ABNT NBR 8802:2019, norma nacional de inspeção do IBAPE, ABNT NBR 15424:2016, ABNT NBR 7584:2012, ABNT NBR 16292:2014, e pacometria estrutural.

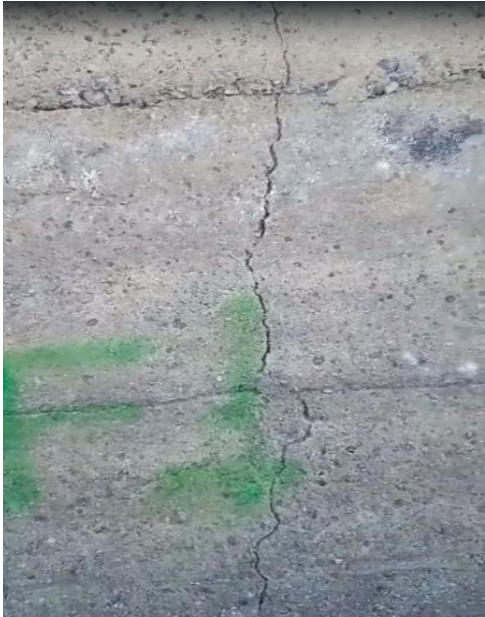
<p>1º fenda em contato direto com água largura entre 5,0mm a 10,00 mm</p>

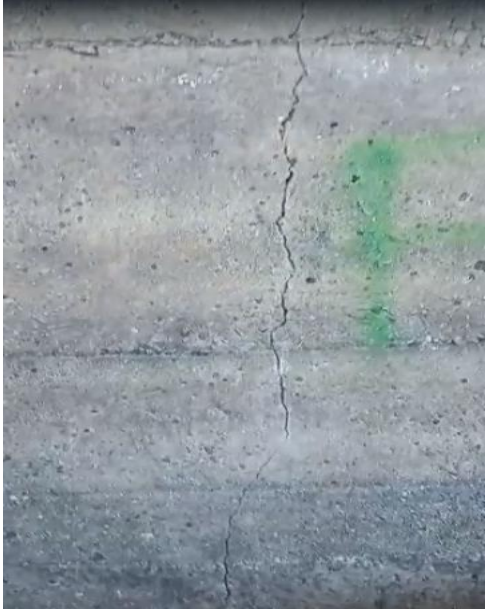
<p>2º fenda em contato direto com água largura entre 5,0mm a 10,00 mm</p>

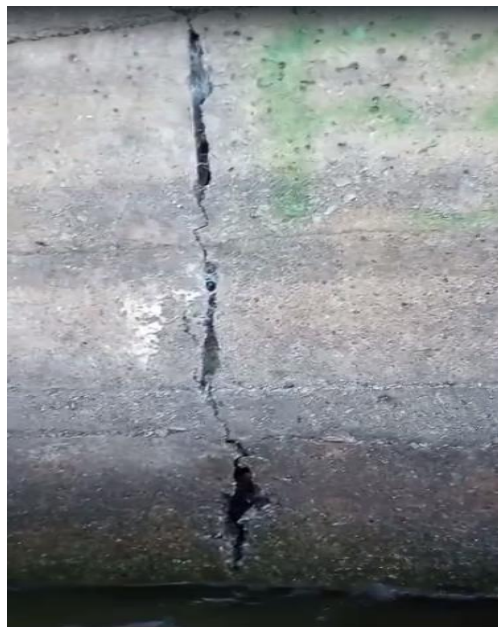
3° Brecha em contato direto com água largura acima de 10,00 mm.

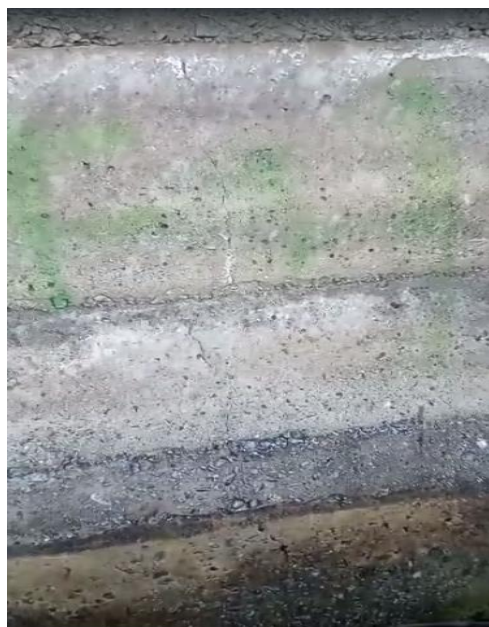
4° fenda em contato direto com água largura entre 5,0mm a 10,00 mm

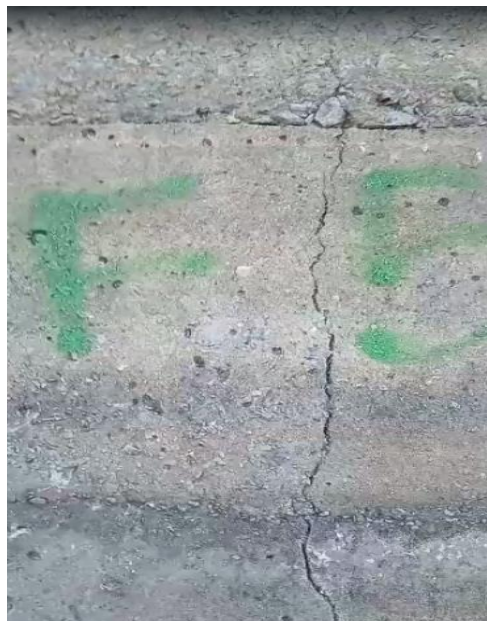
5° fenda em contato direto com água largura entre 5,0mm a 10,00 mm

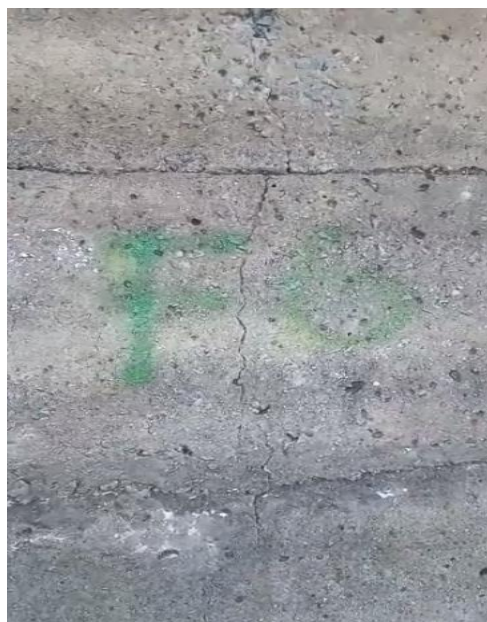
6° fenda em contato direto com água largura entre de 5,0mm a 10,00 mm.

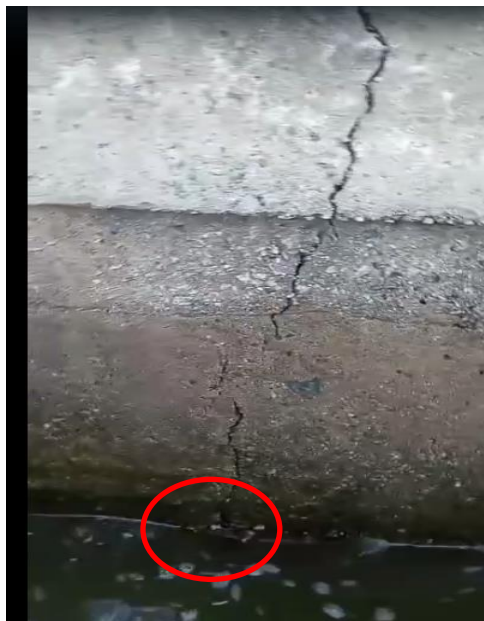
7° Brecha em contato direto com água largura acima de 10,00 mm.

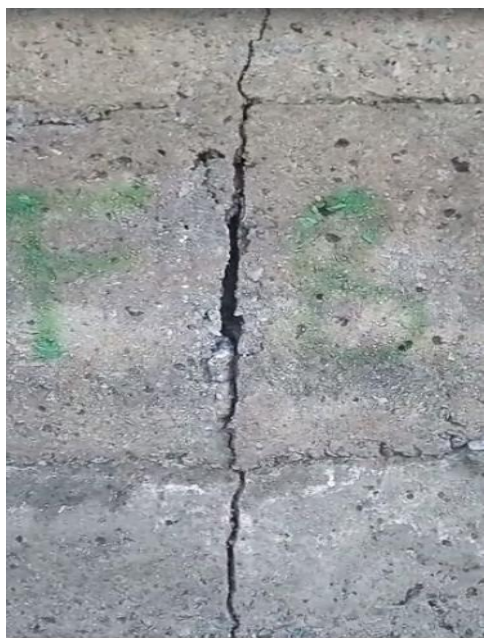
8° Brecha em contato direto com água largura acima de 10,00 mm.

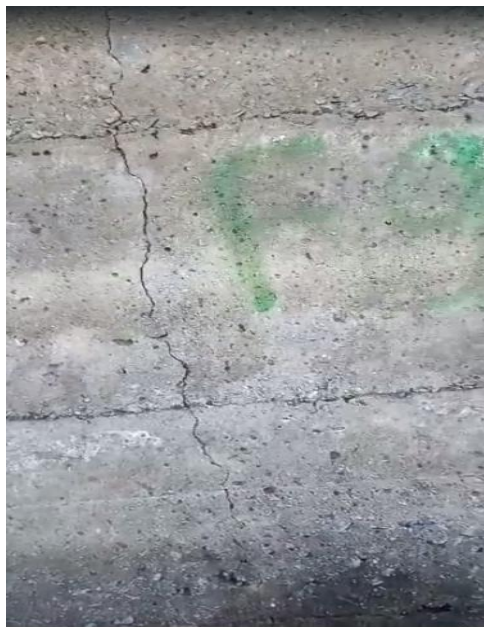
9° fenda em contato direto com água largura entre 5,0mm a 10,00 mm.

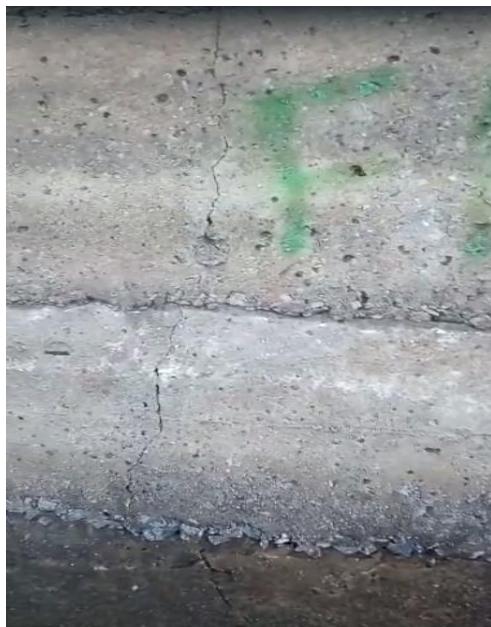
10° fenda em contato direto com água largura entre 5,0mm a 10,00 mm.

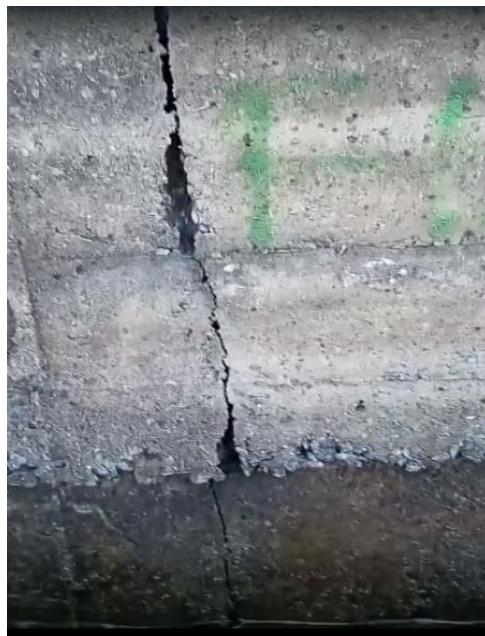
11° Brecha em contato direto com água largura acima de 10,00 mm.

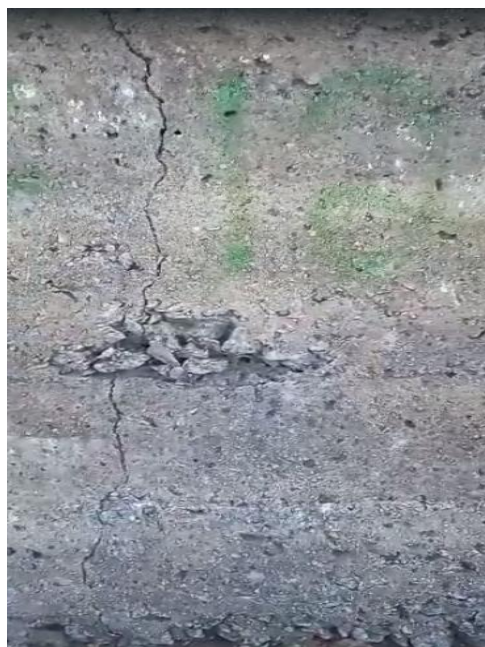
12° fenda em contato direto com água largura entre 5,0mm a 10,00 mm.

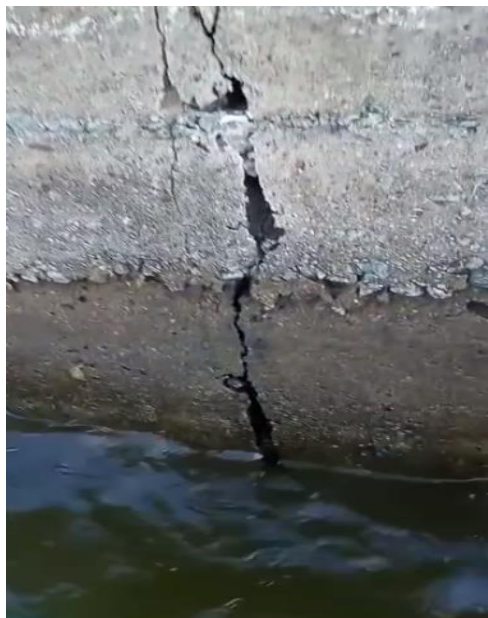
13° Brecha em contato direto com água largura acima de 10,00 mm.

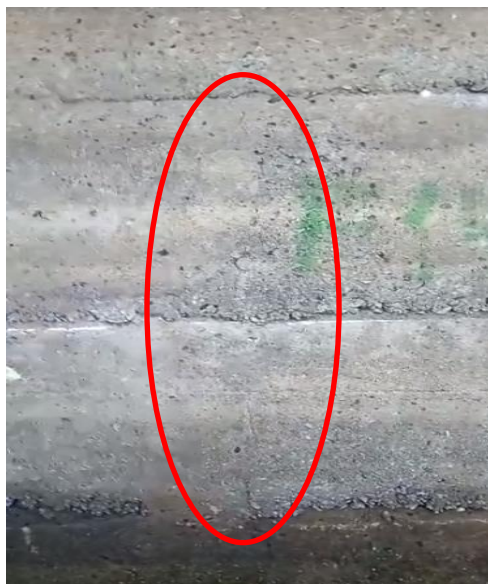
14° Rachadura – 1,5 mm a 5,0 mm.

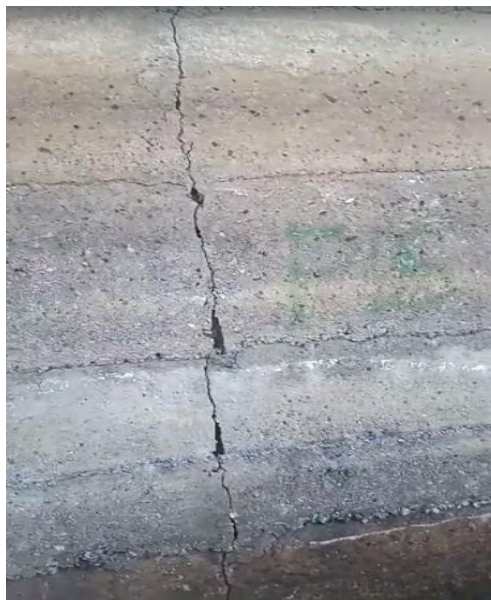
15° Brecha em contato direto com água largura acima de 10,00 mm.

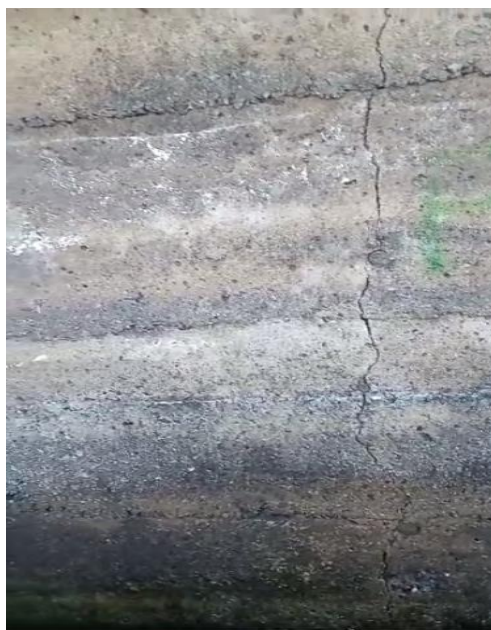
16° fenda em contato direto com água largura entre 5,0mm a 10,00 mm.

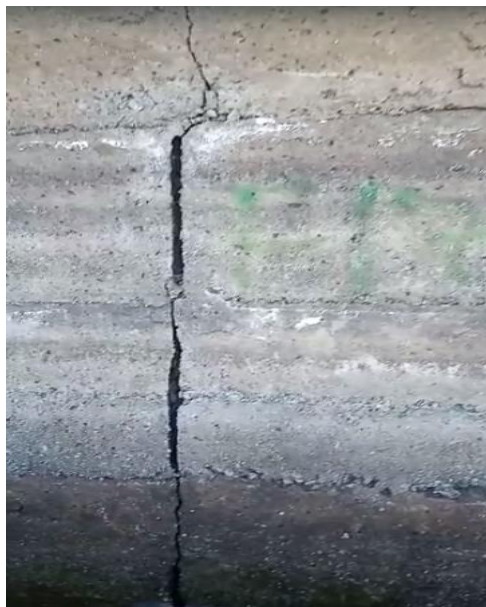
17° Brecha em contato direto com água largura acima de 10,00 mm.

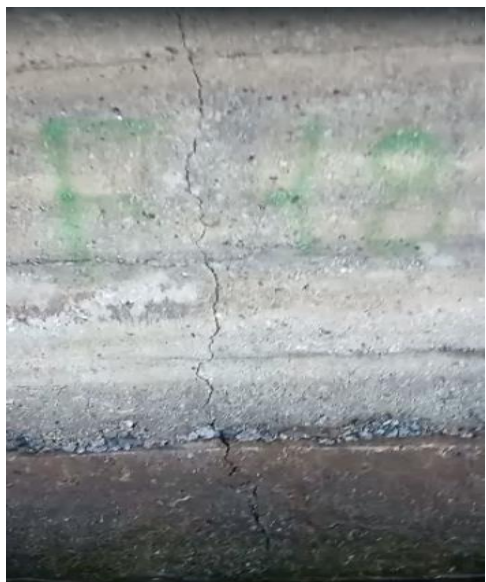
18° fenda em contato direto com água largura entre 5,0mm a 10,00 mm.

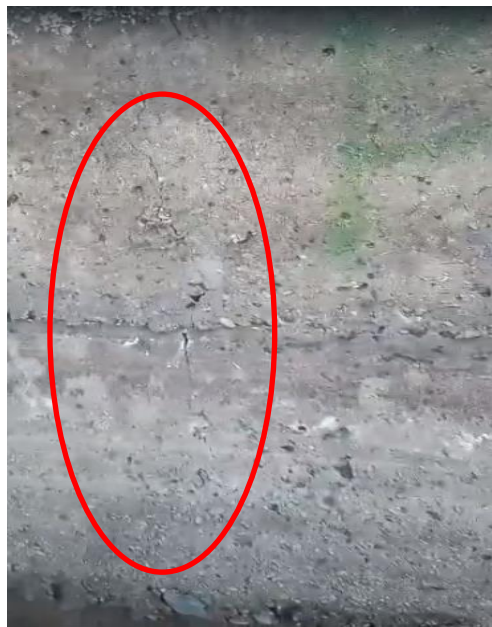
21° fenda em contato direto com água largura entre 5,0mm a 10,00 mm.

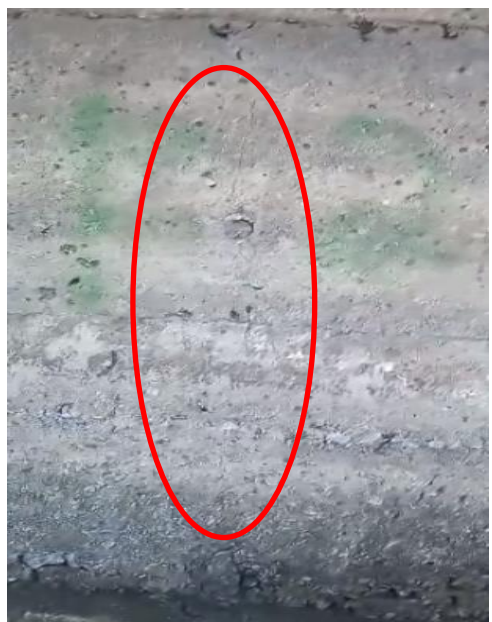
22° fenda em contato direto com água largura entre 5,0mm a 10,00 mm.

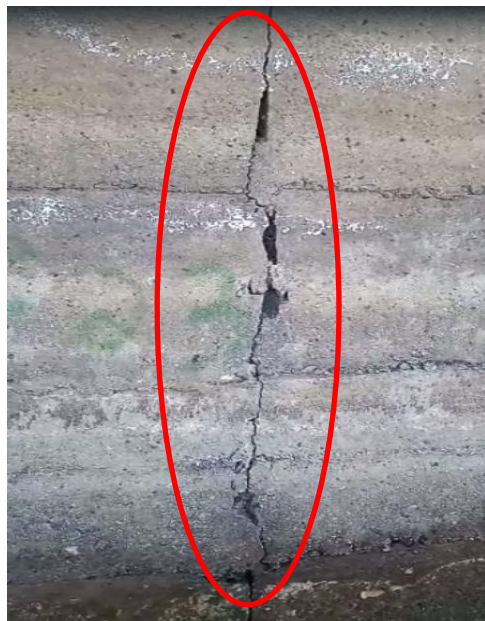
23° Brecha em contato direto com água largura acima de 10,00 mm.

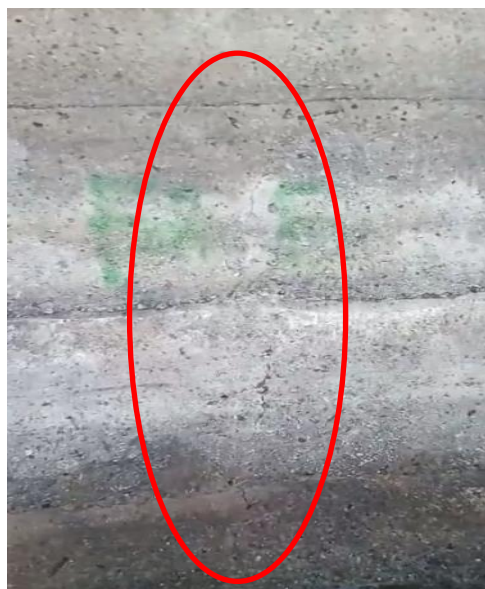
25° fenda em contato direto com água largura entre 5,0mm a 10,00 mm.

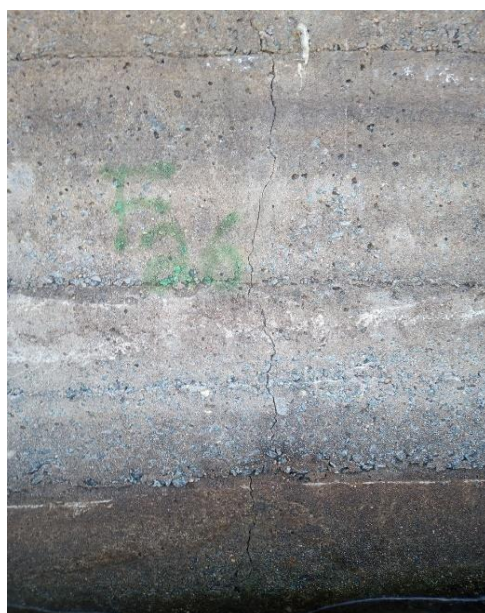
26° fenda em contato direto com água largura entre 5,0mm a 10,00 mm.

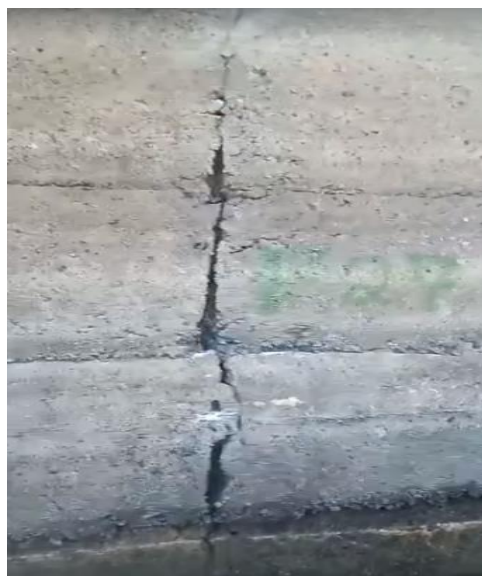
27° Brecha em contato direto com água largura acima de 10,00 mm.

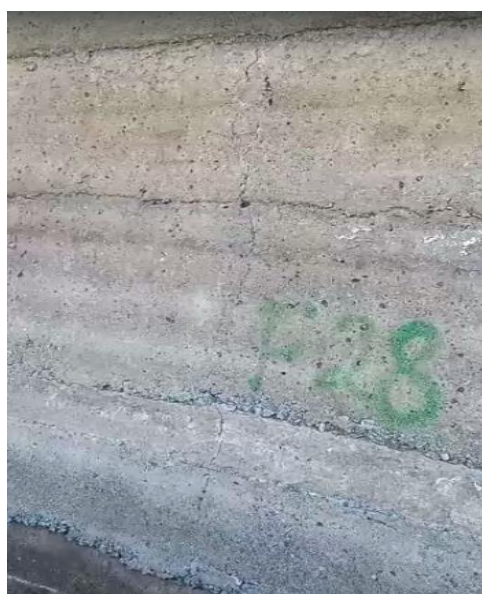
28° fenda em contato direto com água largura entre 5,0mm a 10,00 mm.

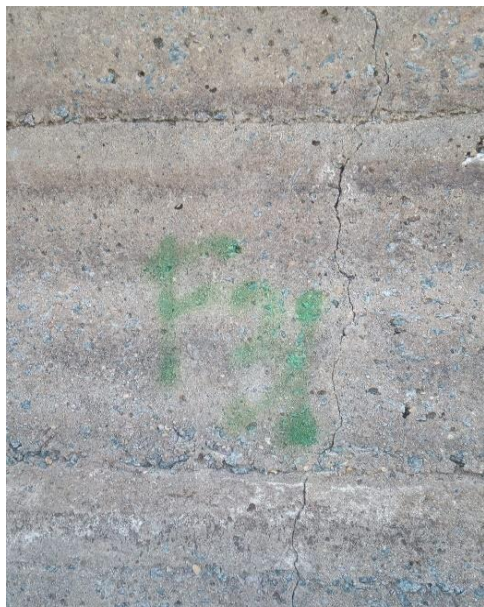
31° a 30 e a 29 também são fendas em contato direto com água, largura entre 5,0mm a 10,00 mm.

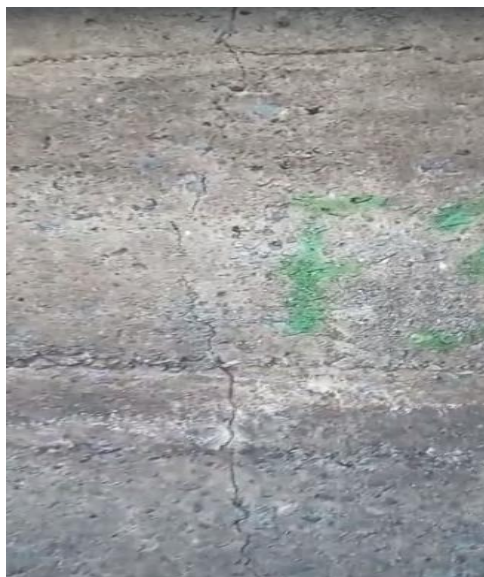
32° fenda em contato direto com água largura entre 5,0mm a 10,00 mm.

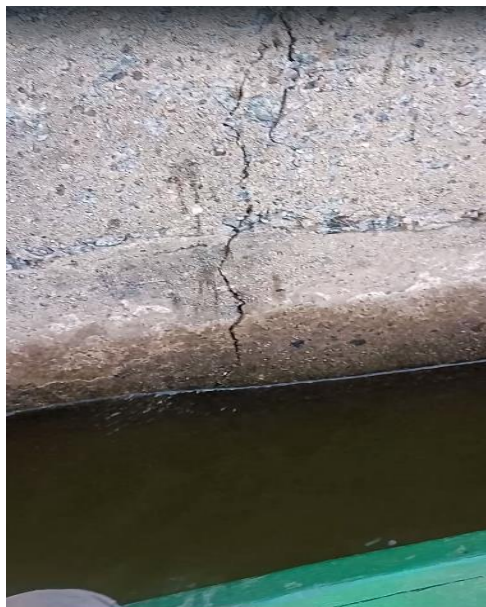
33° fenda em contato direto com água largura entre 5,0mm a 10,00 mm.

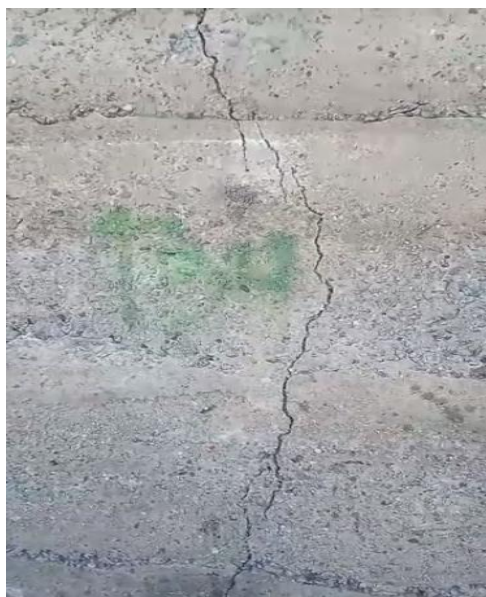
34° fenda em contato direto com água largura entre 5,0mm a 10,00 mm.

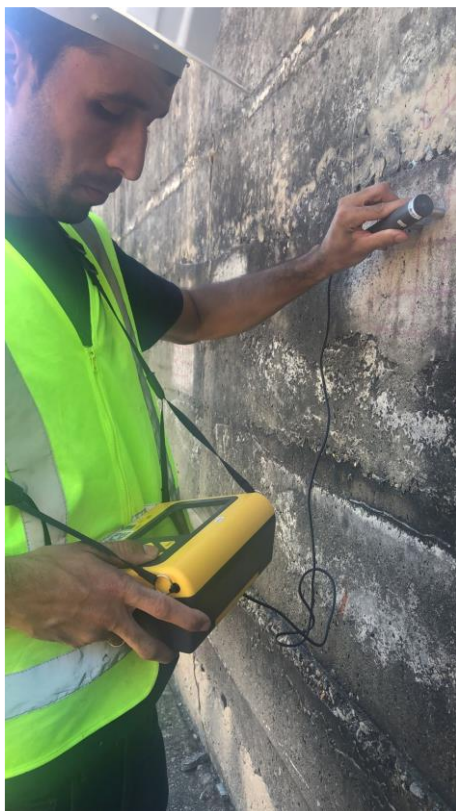
**ENSAIO DE RESISTIVIDADE RC08**

Numero de série	Nome da peça	Probabilidade de corrosão
1	RC01	Muito Alto
2	RC02	Muito Alto
3	RC03	Muito Alto
4	RC04	Muito Alto
5	RC05	Muito Alto
6	RC06	Muito Alto
7	RC07	Muito Alto
8	RC08	Muito Alto
9	RC09	Muito Alto
10	RC10	Muito Alto
11	RC11	Muito Alto
12	RC12	Muito Alto
13	RC13	Muito Alto
14	RC14	Muito Alto
15	RC15	Muito Alto

O ensaio de resistividade do concreto apresentou o risco de corrosão muito alto para toda a estrutura da barragem, com grande probabilidade de estar sendo atacada pelo meio externo.
