Cliente: **CODEVASF - BA**

Área: Barragem de Cova da Mandioca, (montante, jusante, galerias).

Data: 06/09/2022

LAUDO TÉCNICO

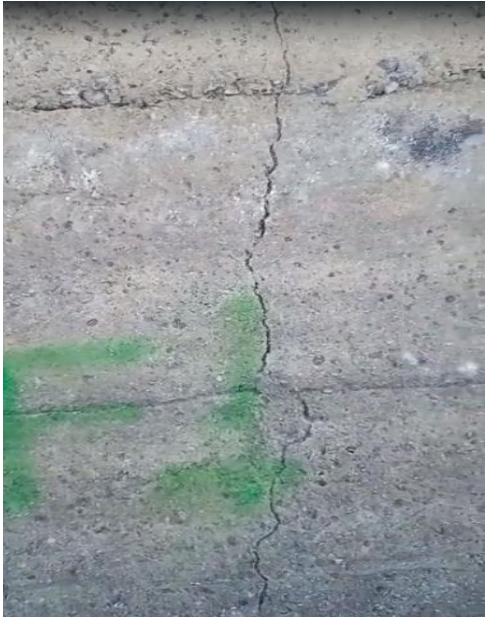
| | <p>1º fenda em contato direto com água largura entre 5,0mm a 10,00 mm</p> |

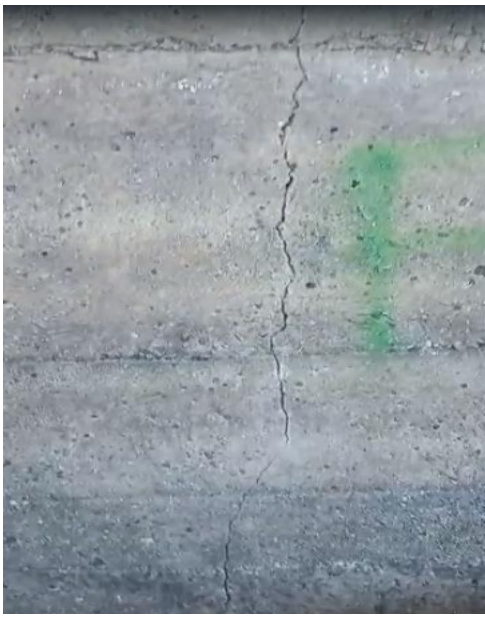
| | <p>2º fenda em contato direto com água largura entre 5,0mm a 10,00 mm</p> |

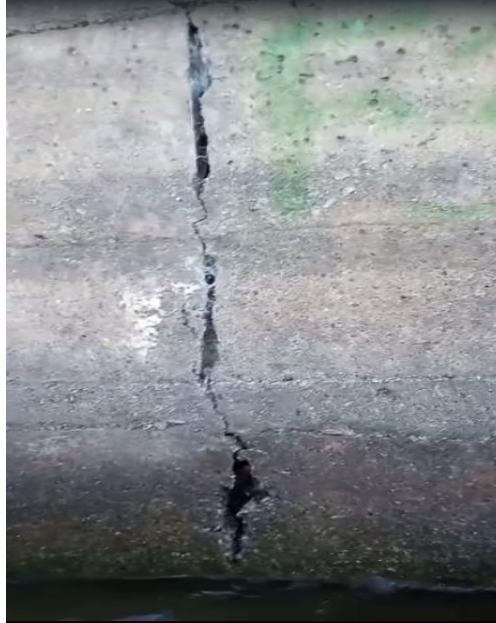
3° Brecha em contato direto com água largura acima de 10,00 mm.

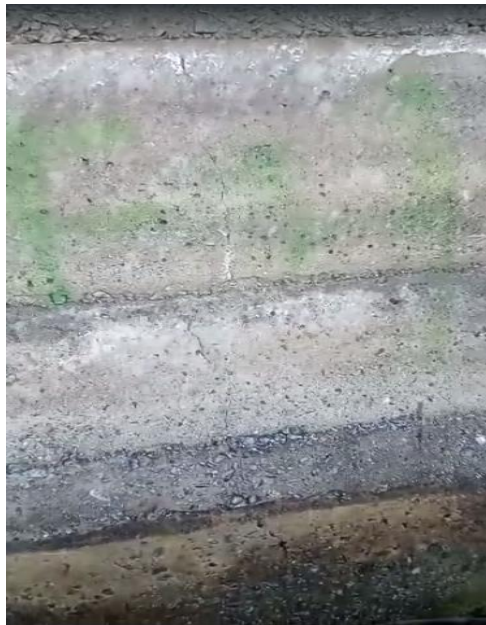
4° fenda em contato direto com água largura entre 5,0mm a 10,00 mm

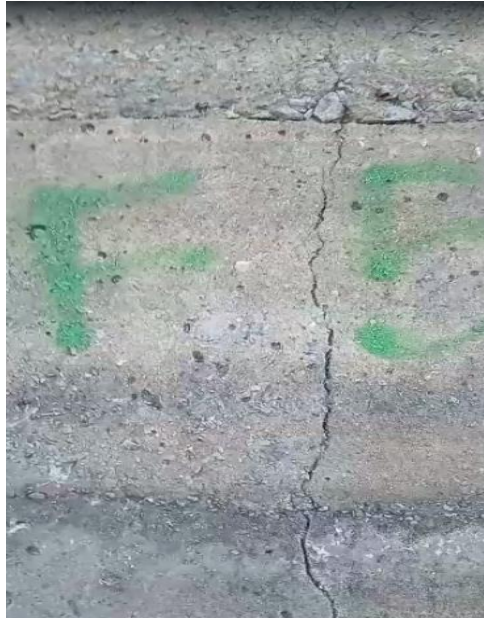
5° fenda em contato direto com água largura entre 5,0mm a 10,00 mm

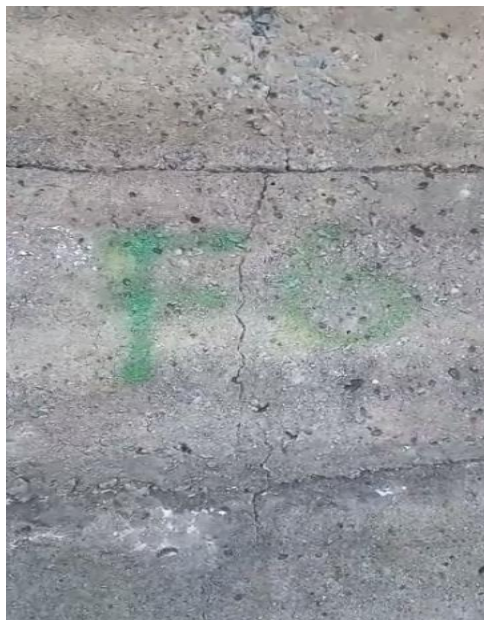
6° fenda em contato direto com água largura entre de 5,0mm a 10,00 mm.

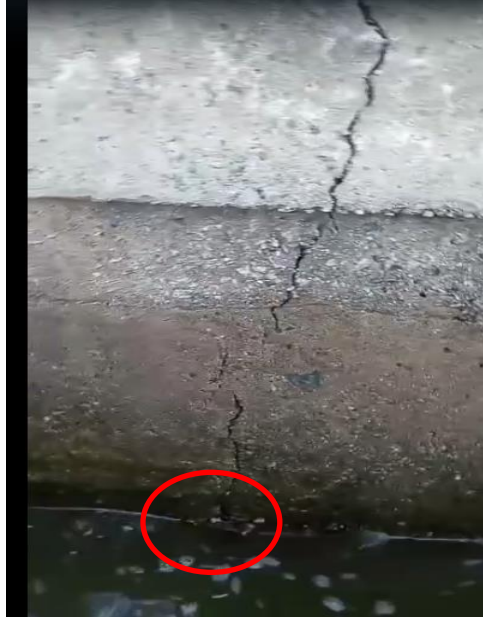
7° Brecha em contato direto com água largura acima de 10,00 mm.

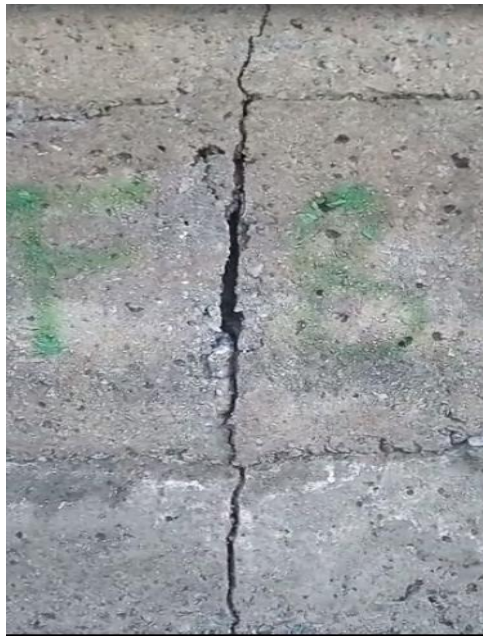
8° Brecha em contato direto com água largura acima de 10,00 mm.

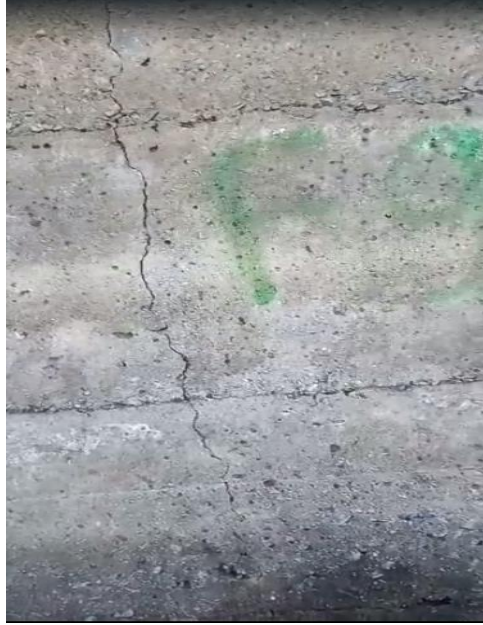
9° fenda em contato direto com água largura entre 5,0mm a 10,00 mm.

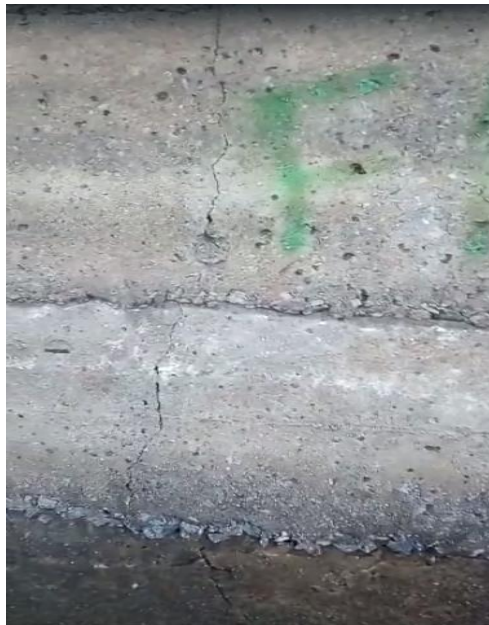
10° fenda em contato direto com água largura entre 5,0mm a 10,00 mm.

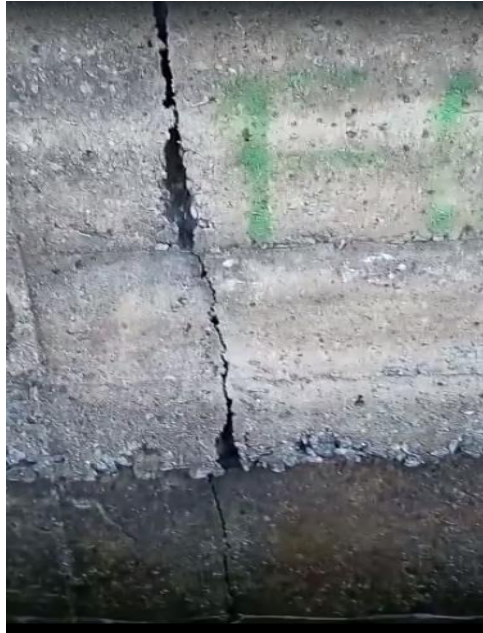
11° Brecha em contato direto com água largura acima de 10,00 mm.

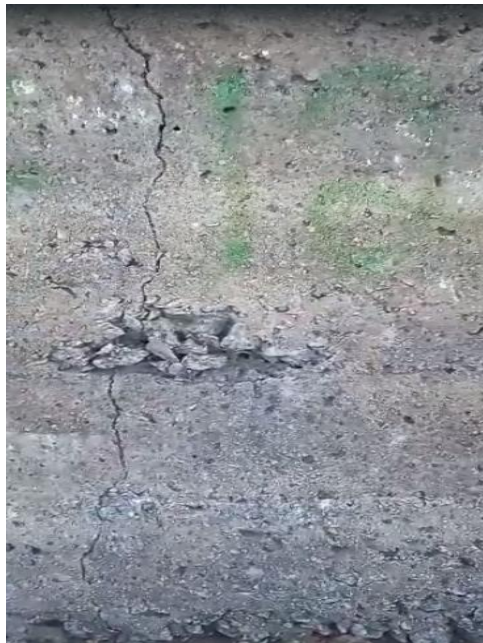
12° fenda em contato direto com água largura entre 5,0mm a 10,00 mm.

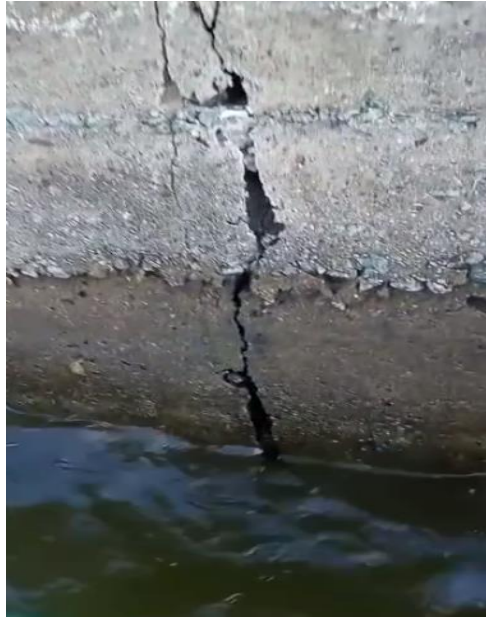
13° Brecha em contato direto com água largura acima de 10,00 mm.

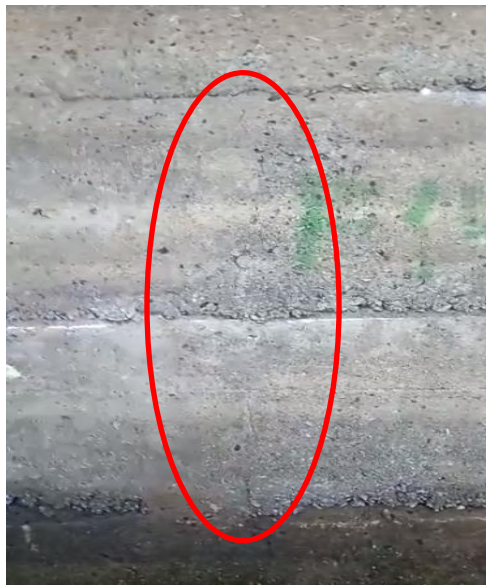
14° Rachadura – 1,5 mm a 5,0 mm.

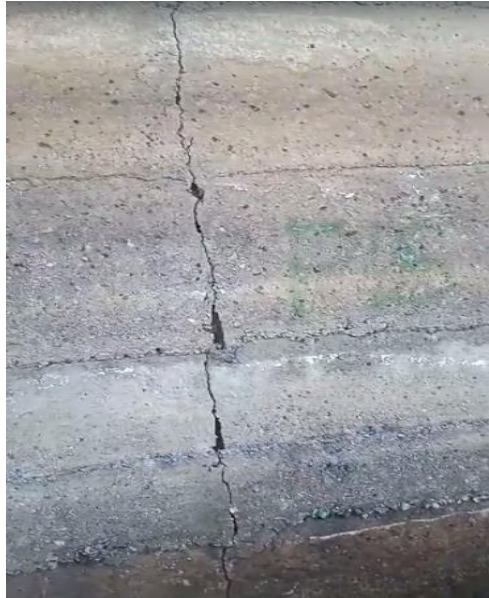
15° Brecha em contato direto com água largura acima de 10,00 mm.

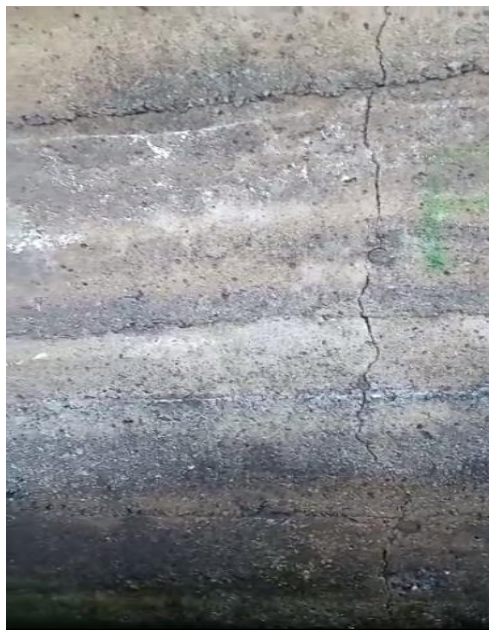
16° fenda em contato direto com água largura entre 5,0mm a 10,00 mm.

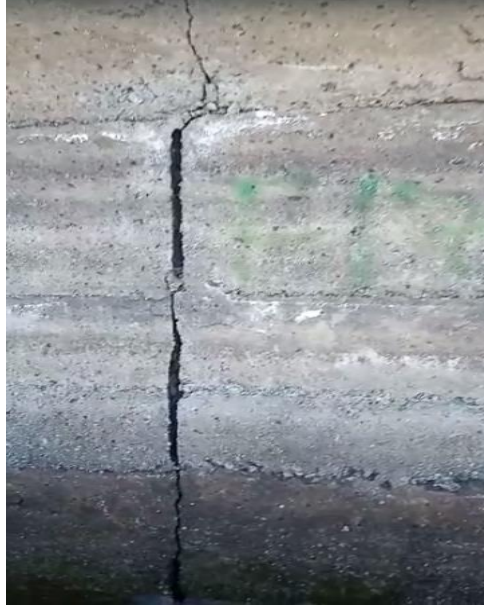
17° Brecha em contato direto com água largura acima de 10,00 mm.

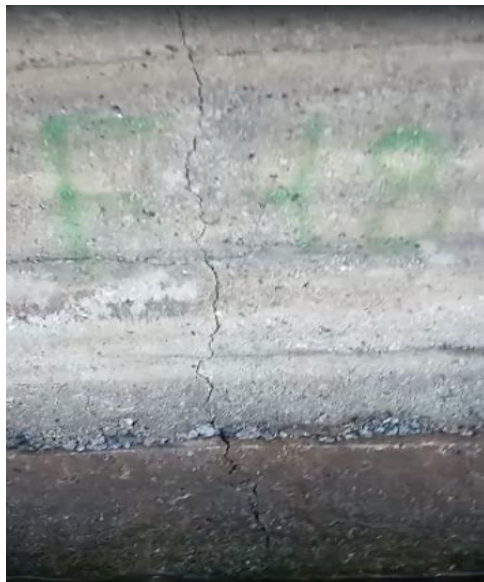
18° fenda em contato direto com água largura entre 5,0mm a 10,00 mm.

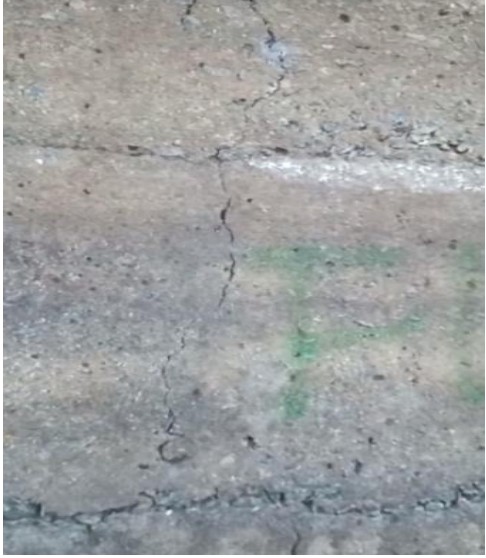
| | <p>19° fenda em contato direto com água largura entre 5,0mm a 10,00 mm.</p> |

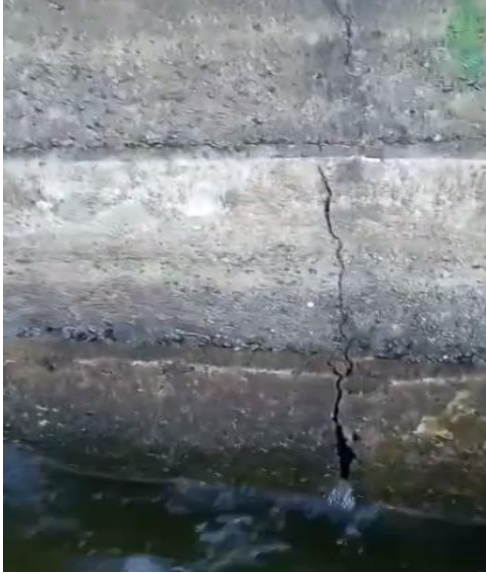
| | <p>20° Brecha em contato direto com água largura de acima de 10,00 mm.</p> |

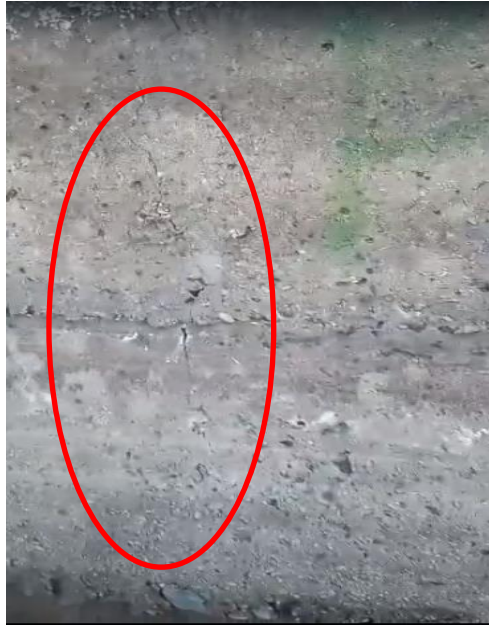
21° fenda em contato direto com água largura entre 5,0mm a 10,00 mm.

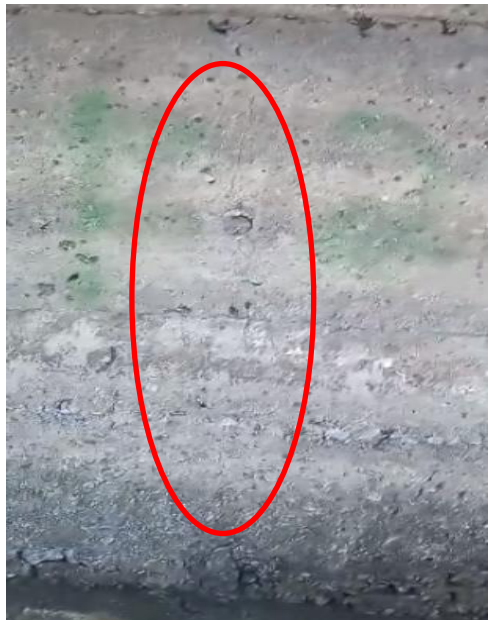
22° fenda em contato direto com água largura entre 5,0mm a 10,00 mm.

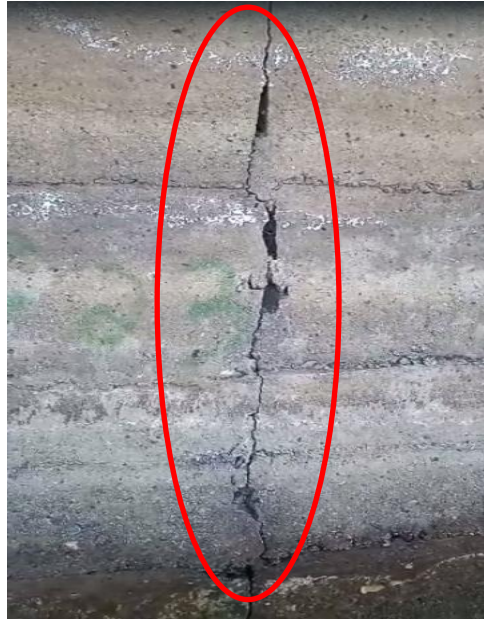
23° Brecha em contato direto com água largura acima de 10,00 mm.

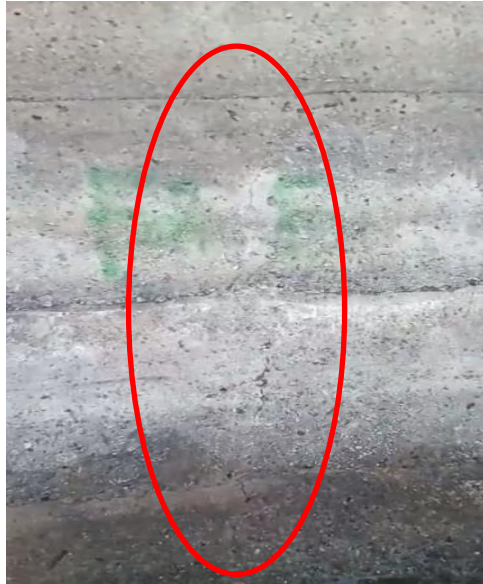
25° fenda em contato direto com água largura entre 5,0mm a 10,00 mm.

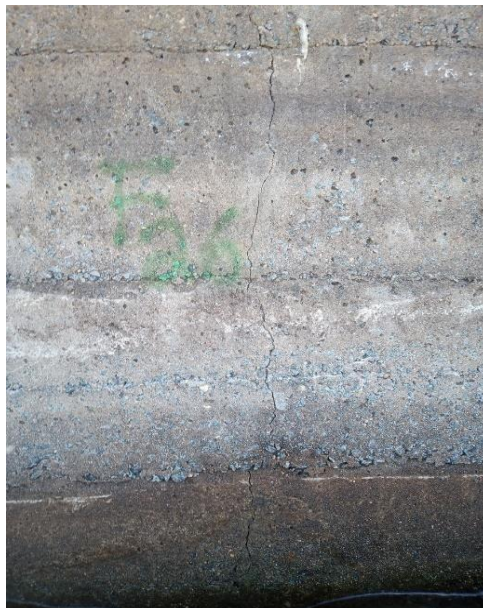
26° fenda em contato direto com água largura entre 5,0mm a 10,00 mm.

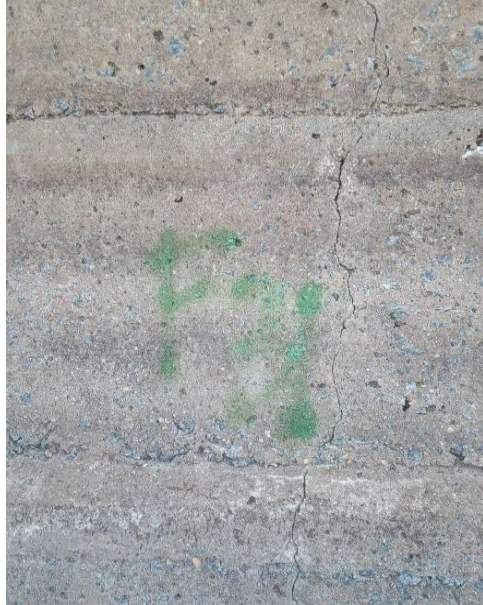
31° a 30 e a 29 também são fendas em contato direto com água, largura entre 5,0mm a 10,00 mm.

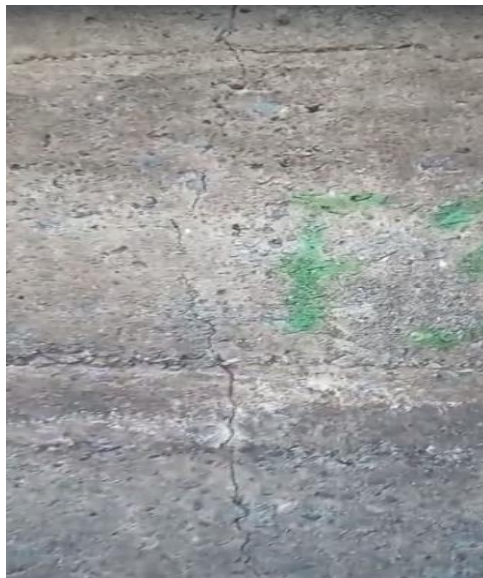
32° fenda em contato direto com água largura entre 5,0mm a 10,00 mm.

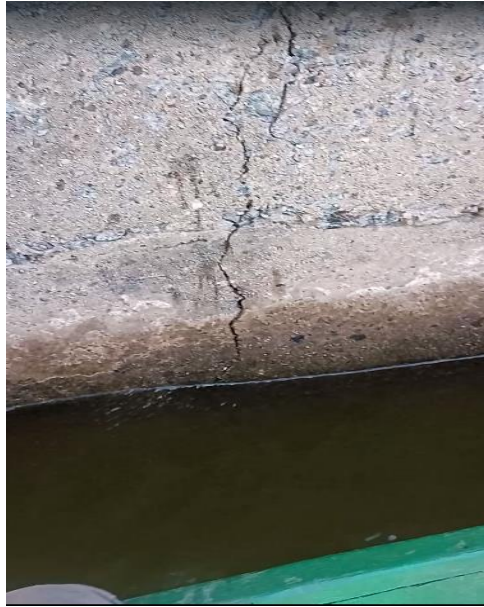
33° fenda em contato direto com água largura entre 5,0mm a 10,00 mm.

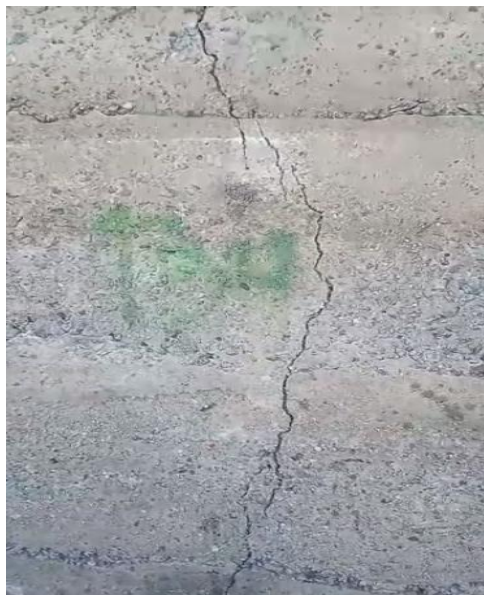
34° fenda em contato direto com água largura entre 5,0mm a 10,00 mm.

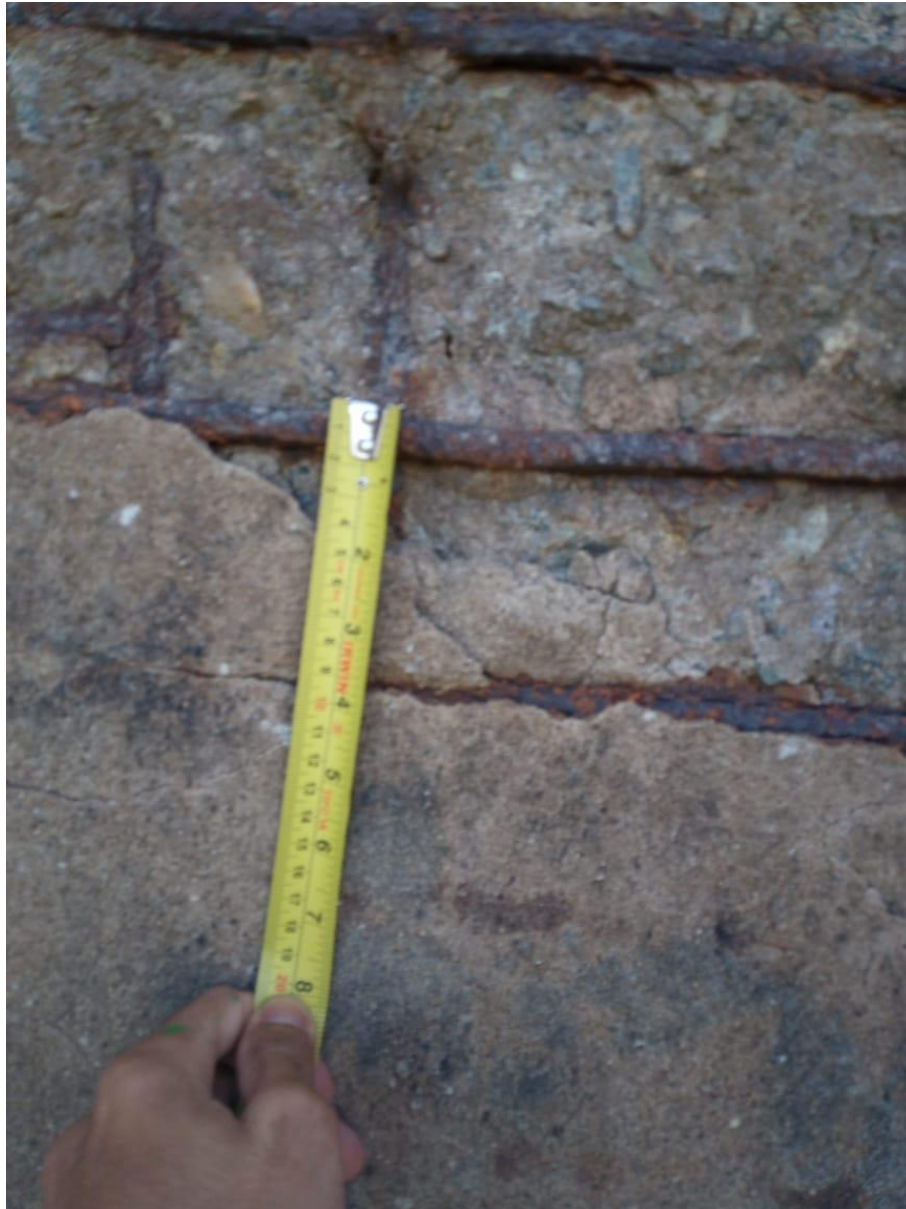
Seguem as fotos da armação desprotegida e sem a sua camada de proteção mecânica, ocasionada por destacamento de concreto e falta de impermeabilização positiva. As barras encontradas são de 16mm de diâmetro, embora estejam com sua seção reduzida devido a oxidação, com espaçamento variando entre 08cm e 13cm.

Figura 25 – Destacamento do concreto e perda de seção da armação

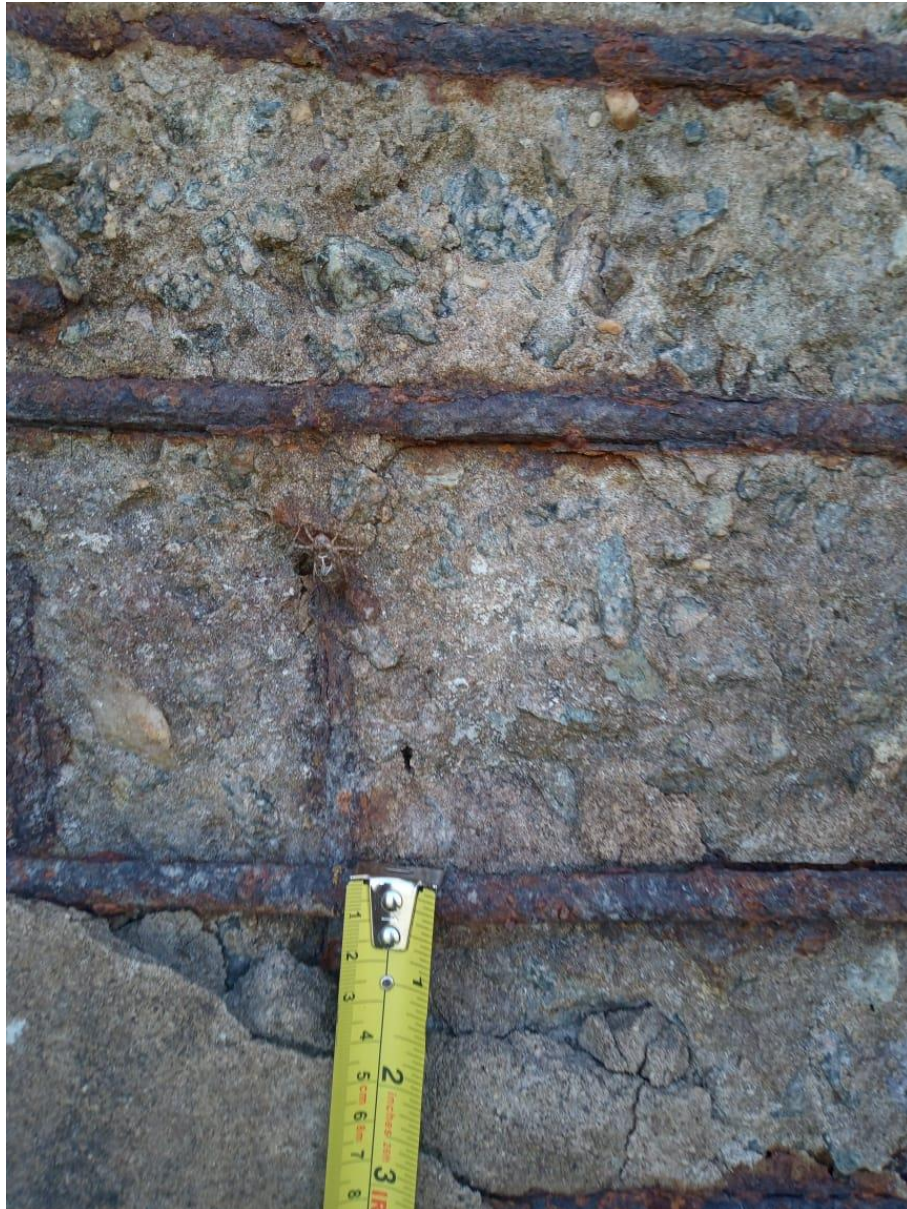
Figura 26 - Perda de secção da armação

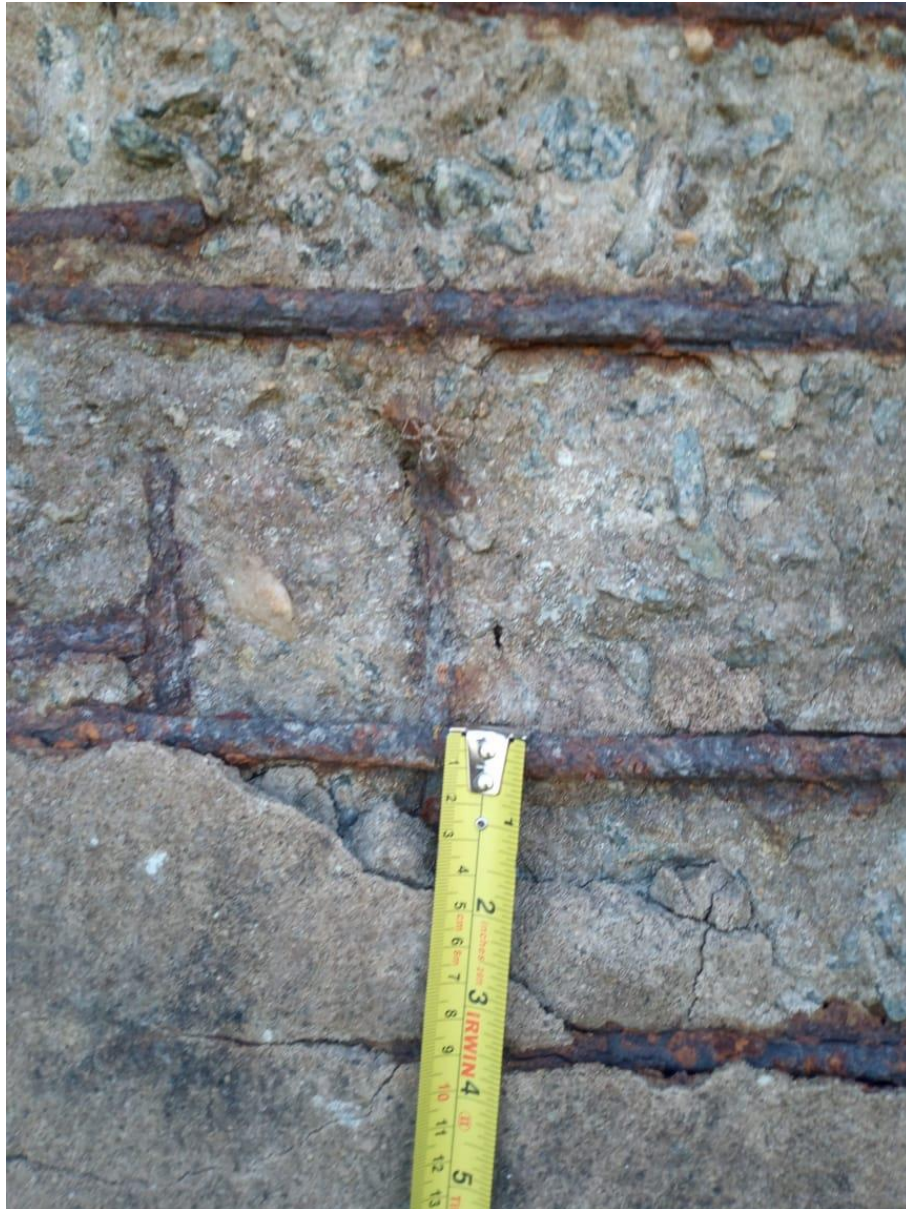
Figura 27 – Falta de cobertura gerado pelo destacamento da seção de concreto

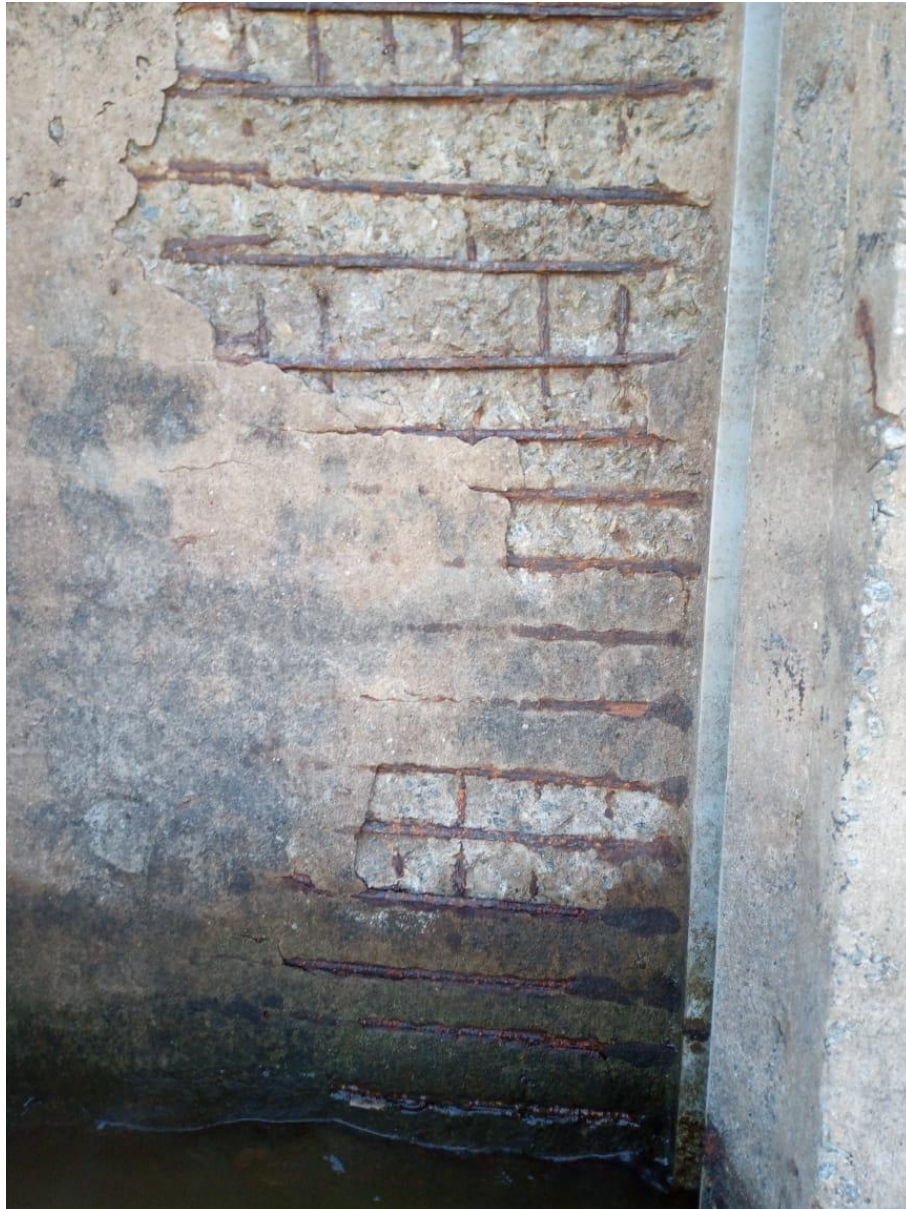
Figura 28 – Grande destacamento da secção de concreto

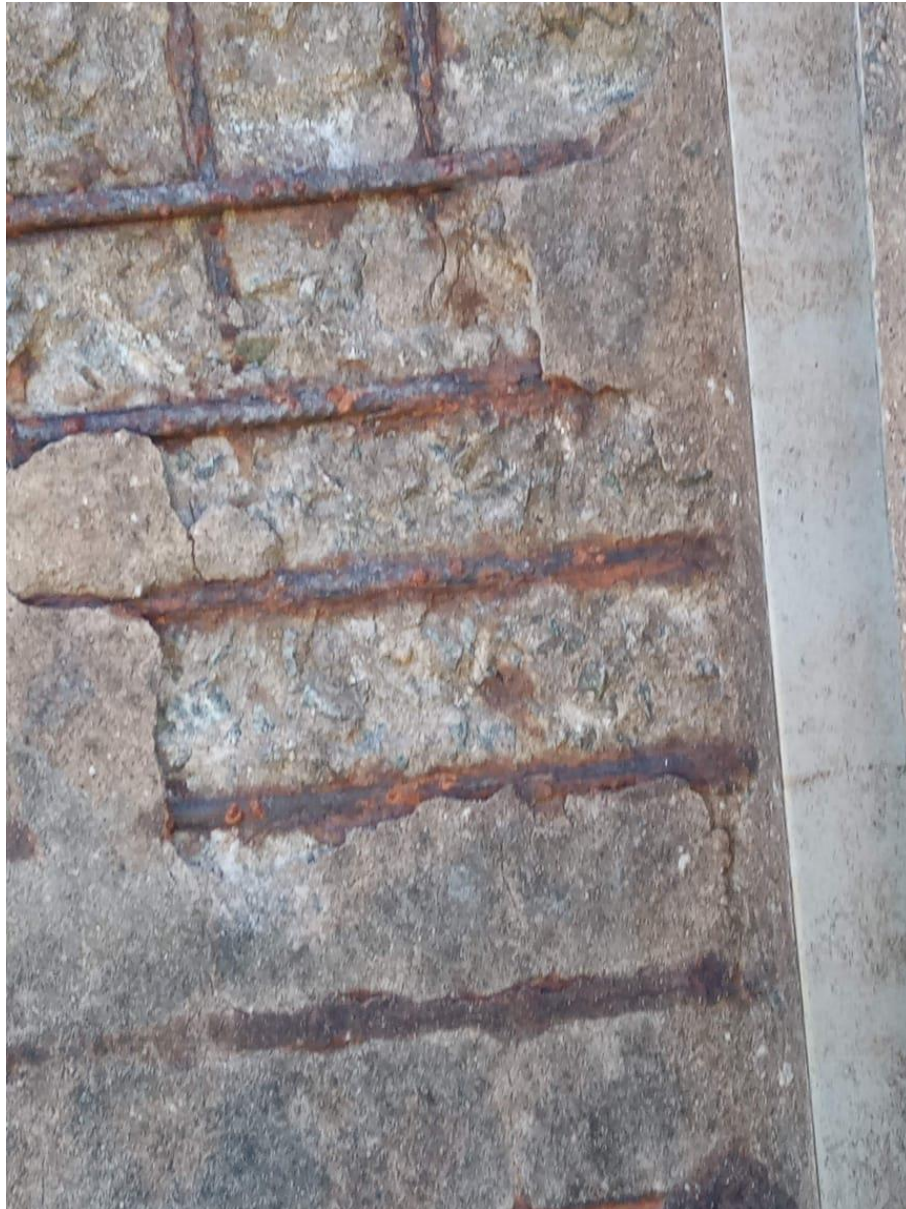
Figura 29 - Oxidação e destacamento

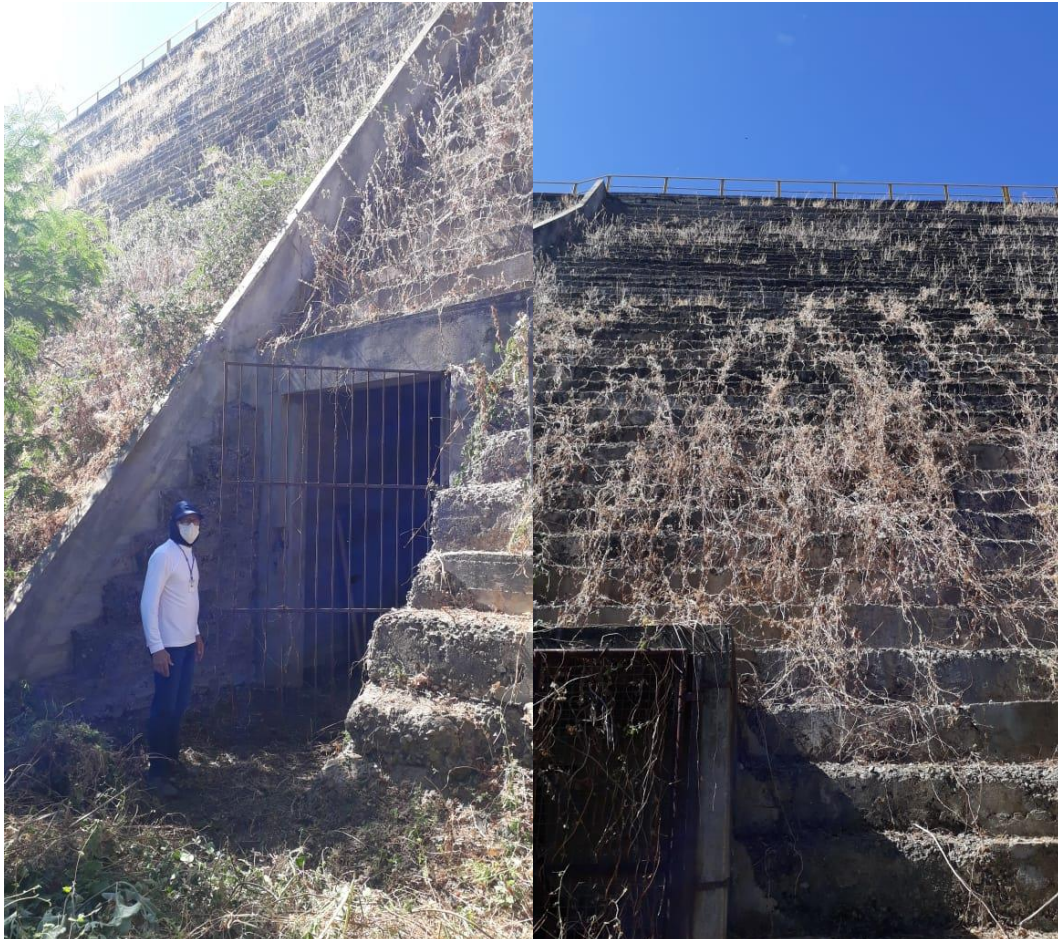
Figura 32 – Acesso após a limpeza, descida pela parte a jusante
